# NAF Bruktbiltest

**Testdato**  
02.03.2026

| Modell | Vito | Motoreffekt | 140 kW |
| Registreringsnr. | DR75238 | Drivstofftype | Diesel |

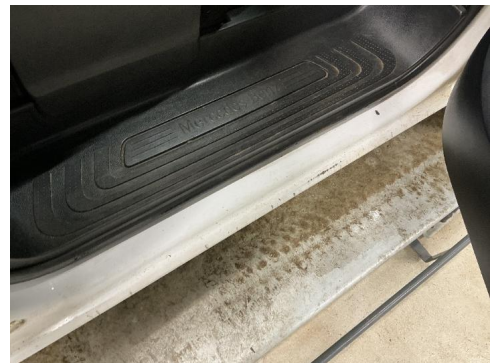
54. Døråpning

| Ref.Id | Opplysning | Resultat | Beskrivelse |
|---|---|---|---|
| 97.8 | Døråpning | * Bruksslitasje | |

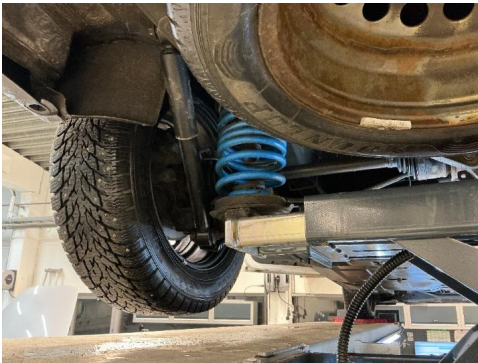
55. Fjærer / fjærbein

| Ref.Id | Repareres | Resultat | Beskrivelse |
|---|---|---|---|
| 77.9 | Fjærer / fjærbein | Senkesett er montert, men ikke godkjent og anmerket i vognkort | |

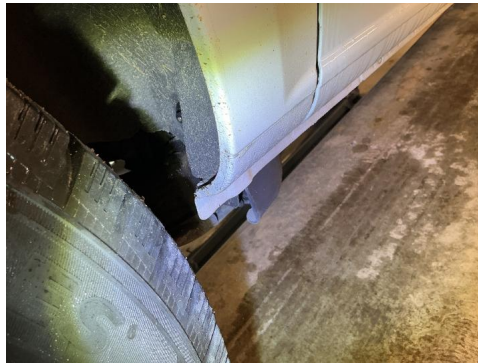
R 56. Høyre bakskjerm

| Ref.Id | Opplysning | Resultat | Beskrivelse |
|---|---|---|---|
| 86.36 | | * Løst plast deksel på panser. Bruksmerker. Tatt bilder av noen av avvikene. | |

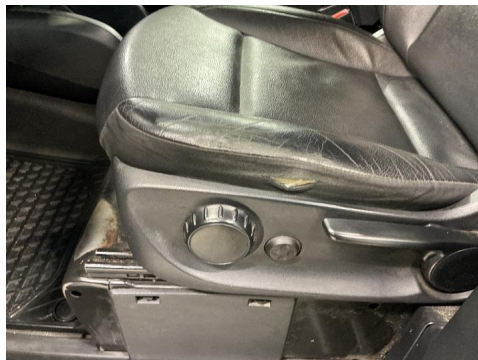
R 59. Seter

| Ref.Id | Repareres | Resultat | Beskrivelse |
|---|---|---|---|
| 98.3 | Seter | Hull/rift gjennom setetrekk: | |

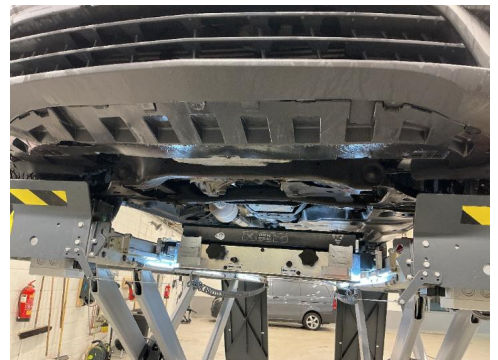
R 60. Underside

| Ref.Id | Repareres | Resultat | Beskrivelse |
|---|---|---|---|
| 88.11 | Underside | * Mangler deksel | |
