NAF Bruktbiltest

Testdato
16.03.2026

Bilmerke	Toyota	Motorstørrelse	1560 cm ³
Modell	Proace PA2A	Motoreffekt	85 kW
Type	V	Aksler i drift	1
Registreringsnr.	DR18763	Drivstofftype	Diesel
Understellsnr.	YARVBBHXHGZ033958	Kjøretøygruppe	315
Km.stand.	214646	Bruktimportert	Nei
Farge	Hvit	Registreringsår	2016
Karosseritype	Integrert førerhus	Registrert første gang	21.12.2016
		Frist for neste EU kontroll	02.09.2026

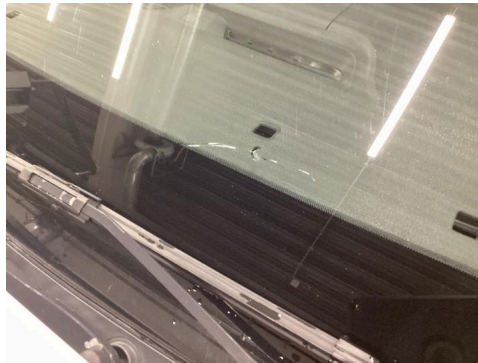
59. Glassruter.

11.3	Vindusvisker, spyler.	Vindusvisker parkerer feil	Bakrute
14.2	Glassruter.	Sprukket/skadet rute	Frontrute
42.4	Batteri 12 volt.	Bør lade batteri	
46.3	Registerreim.	Det foreligger ingen dokumentasjon på bytte av registerreim iht oppgitt intervall. Nærmere undersøkelse/kontroll anbefales
