# NAF Bruktbiltest

**Testdato**  
25.02.2026

| Modell | Ocean | Motoreffekt | 175 kW |
| Registreringsnr. | EH55545 | Drivstofftype | Elektrisk |

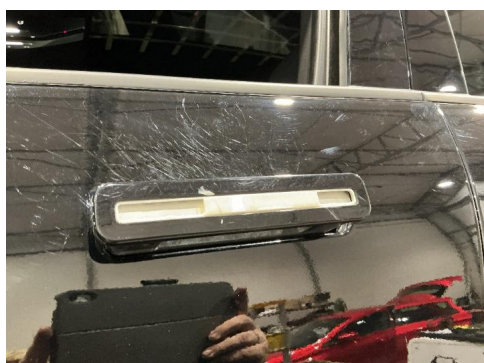
22. Dør-/panseråpner

| Ref.Id | Repareres | Resultat | Beskrivelse |
|---|---|---|---|
| 83.2 | Dør-/panseråpner | Skade på utvendig døråpner: | Venstre bakdør, Venstre fordør |

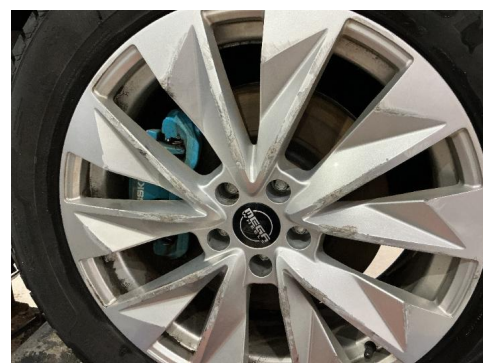
**R** 24. Felg

| Ref.Id | Repareres | Resultat | Beskrivelse |
|---|---|---|---|
| 66.8 | Felg | Vesentlig ripe / hakk: | 3 felger |

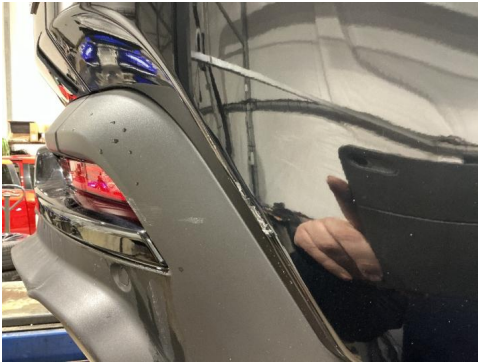
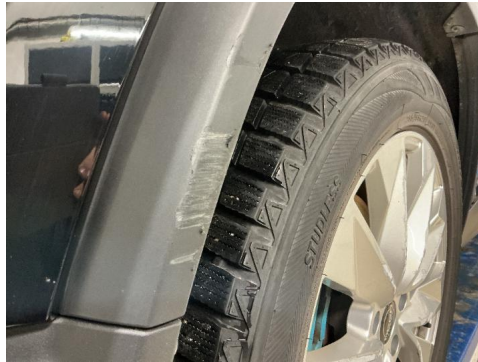
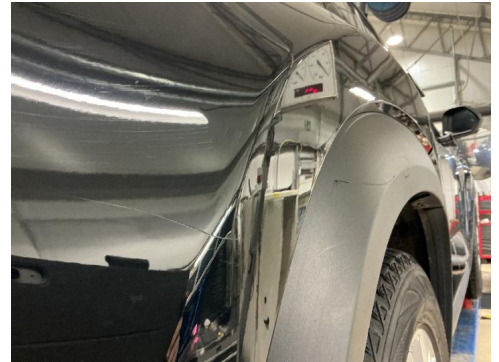
25. Høyre baksjerm

| Ref.Id | Repareres | Resultat | Beskrivelse |
|---|---|---|---|
| 86.2 | | Lakkriper: | Høyre bakskjerm |

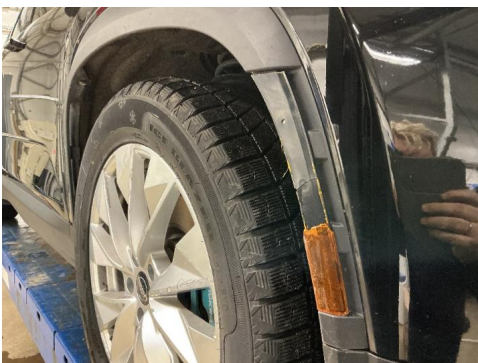
28. Høyre forskjerm

| Ref.Id | Repareres | Resultat | Beskrivelse |
|---|---|---|---|
| 86.1 | Lakk / karosseri utvendig | Skadet: | Venstre forskjerm, Høyre forskjerm, Støtfanger bak |

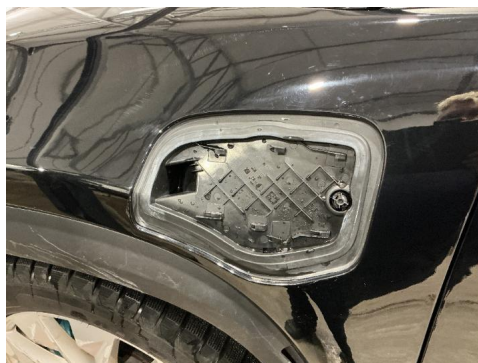
29. Ladekontakt elbil/hybrid

| Ref.Id | Repareres | Resultat | Beskrivelse |
|---|---|---|---|
| 61.2 | Ladekontakt elbil/hybrid | Lokk/beskyttelse for ladekontakt skadet/virker ikke | |

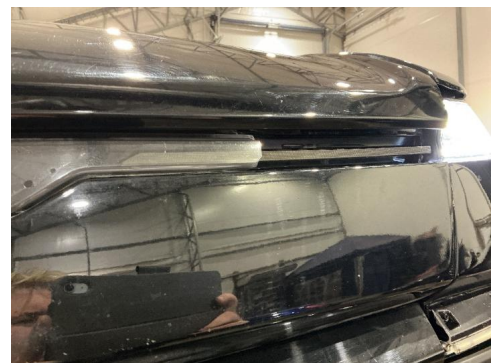
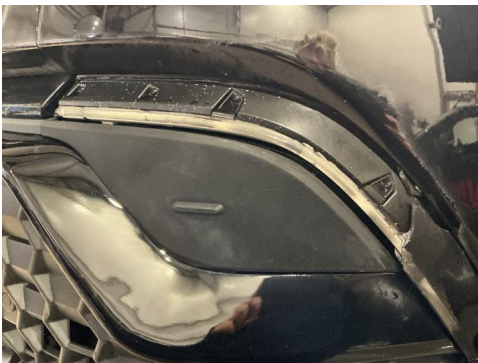
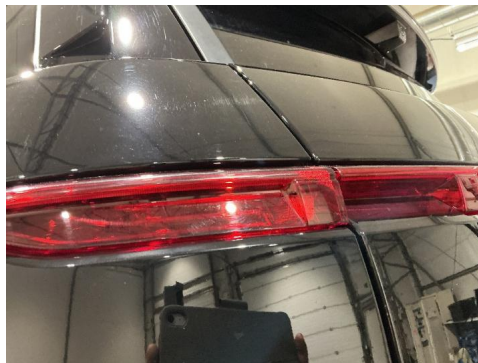
30. Lys

| Ref.Id | Repareres | Resultat | Beskrivelse |
|---|---|---|---|
| 17.4 | Lys | Skadet lykteglass: | |
| 17.14 | | Vann / kondens i lykt: | Venstre baklys |

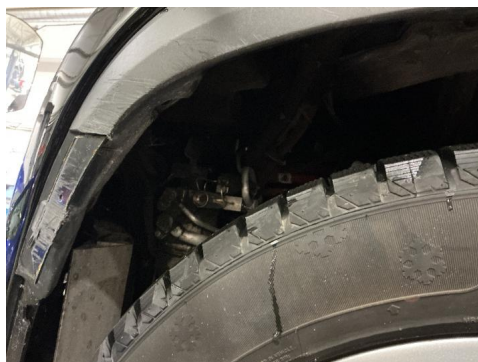
35. Underside

| Ref.Id | Repareres | Resultat | Beskrivelse |
|---|---|---|---|
| 88.1 | Underside | Skadet/løs innerskjerm: | Venstre foran |

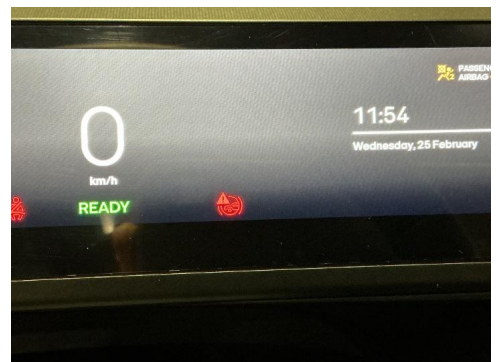
36. Varsellamper

| Ref.Id | Repareres | Resultat | Beskrivelse |
|---|---|---|---|
| 21.17 | Varsellamper | * Varsellampe lyser, se bilde | |
