# NAF Bruktbiltest

**Testdato**  
05.03.2026

| Modell | Mustang Mach-E | Motoreffekt | 273 kW |
| Registreringsnr. | ED74719 | Drivstofftype | Elektrisk |

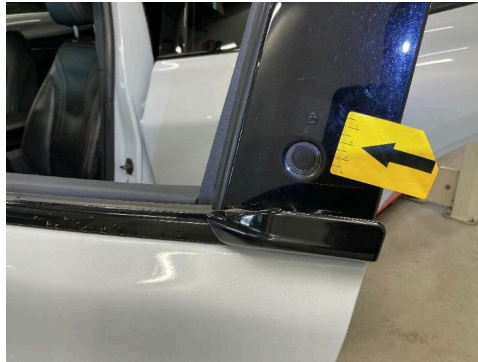
38. Dører.

| Ref.Id | Repareres | Resultat | Beskrivelse |
|---|---|---|---|
| 48.2 | Dører. | Ulyd fra dørstopper/ hengsel | Høyre foran |

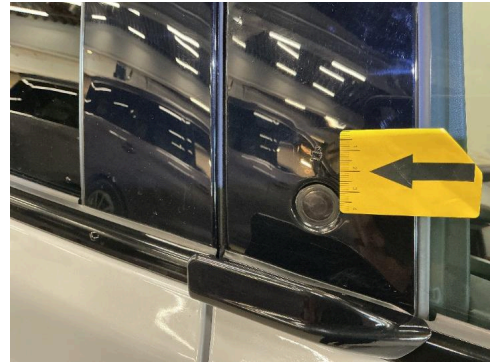
**R** 39. Dører.

| Ref.Id | Repareres | Resultat | Beskrivelse |
|---|---|---|---|
| 48.10 | | * Sprekk i deksler . Se bilder . | |

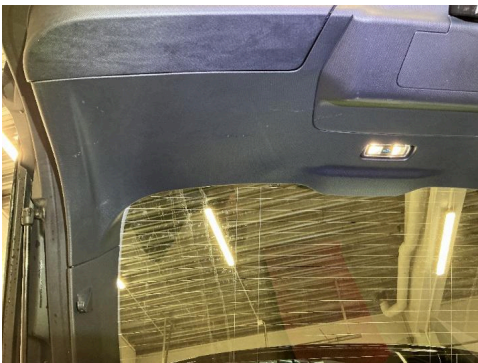
40. Dørtrekk.

| Ref.Id | Opplysning | Resultat | Beskrivelse |
|---|---|---|---|
| 51.7 | Dørtrekk. | Brukslitasje | Bakluke/-dør |

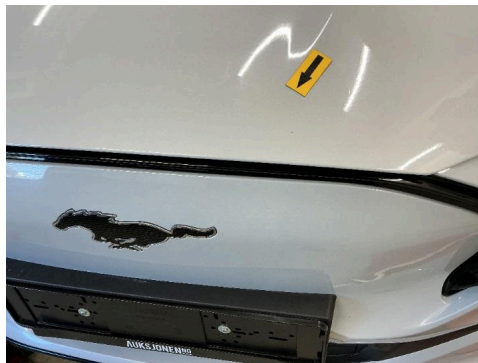
**O** 41. Lakk / karosseri utvendig.

| Ref.Id | Opplysning | Resultat | Beskrivelse |
|---|---|---|---|
| 62.20 | Lakk / karosseri utvendig. | Diverse steinsprut/lakksår | |

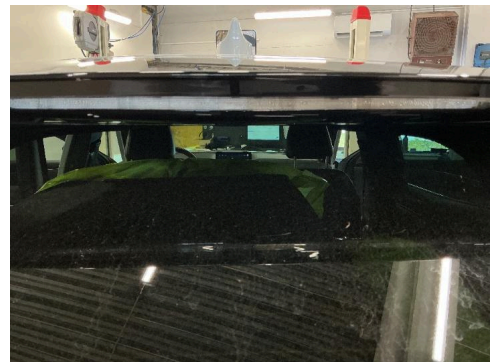
**R** 48. Lykter/lys - tilstand.

| Ref.Id | Repareres | Resultat | Beskrivelse |
|---|---|---|---|
| 38.9 | | * Høyre indre baklykt delvis løst. Kondens i begge indre baklys. | |

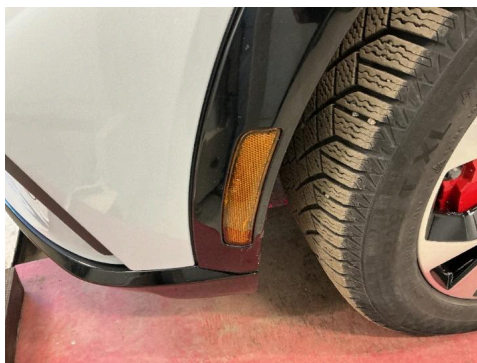
**R** 50. Lykter/lys - tilstand.

| Ref.Id | Repareres | Resultat | Beskrivelse |
|---|---|---|---|
| 38.5 | | Skade på refleks: | Venstre side |

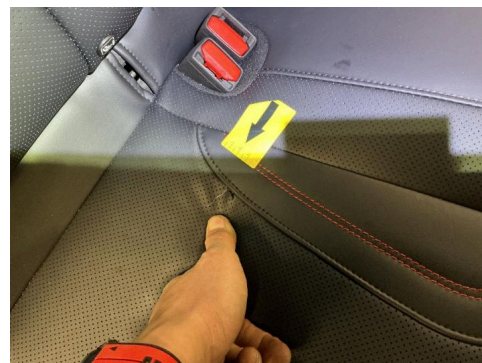
**R** 51. Seter.

| Ref.Id | Repareres | Resultat | Beskrivelse |
|---|---|---|---|
| 54.1 | Seter. | Hull/rift gjennom setetrekk: | Høyre bak |
