ISUZU D-MAX 165 HK AUTOMAT 4X4

TESTDATO: 06.03.2026

NBF Tilstandsrapport er utarbeidet av Norges Bilbransjeforbund og Forbrukerrådet.

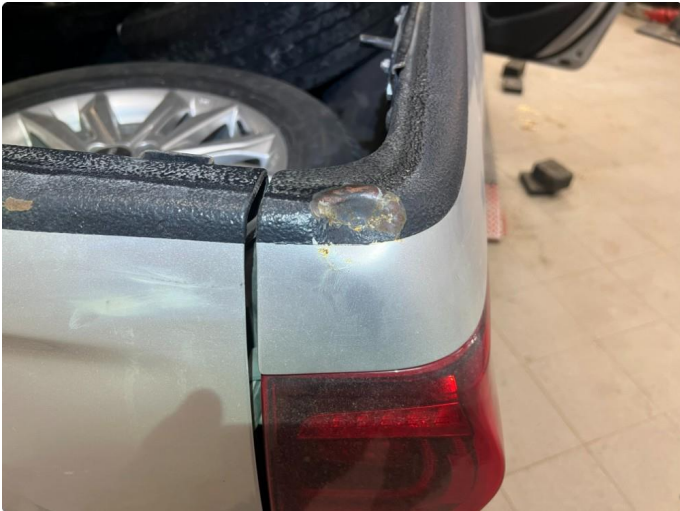
| Punkt | Beskrivelse | Plassering |
|---|---|---|
| 1.1 Lakk | forurensing lakk ytre påvirkning | |

1.1 Forurensing lakk ytre påvirkning

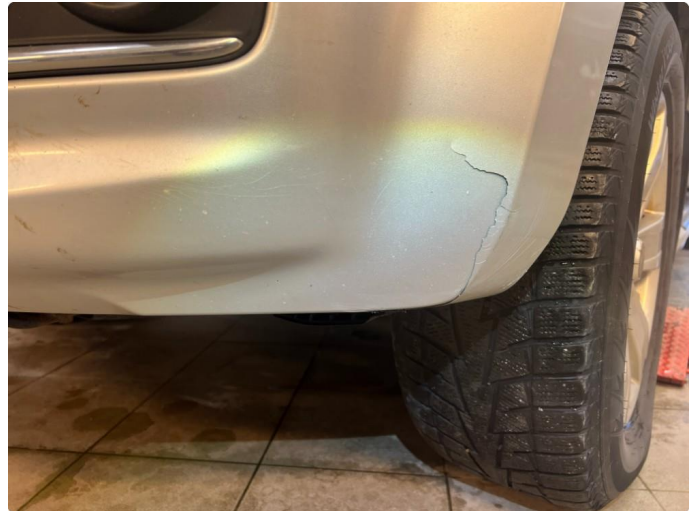
1.1 Forurensing lakk ytre påvirkning
