VOLKSWAGEN ID.4 GTX 4X4

TESTDATO: 06.03.2026

CHASSISNR: WVGZZZE2ZPE005286

NBF Tilstandsrapport er utarbeidet av Norges Bilbransjeforbund og Forbrukerrådet.

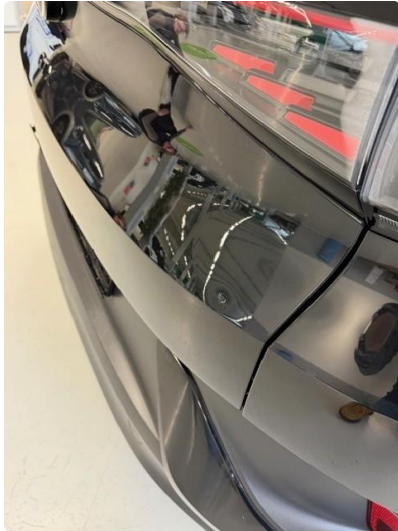
| Punkt | | Beskrivelse | Plassering |
|---|---|---|---|
| 1.1 | Bakluke | bulk | bak |

1.1 Bulk

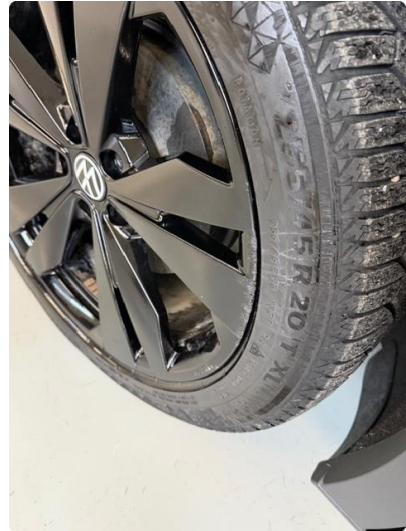
| Punkt | | Beskrivelse | Plassering |
|---|---|---|---|
| 1.2 | Dekk/Felger | kantkjørt felg | høyre bak |

1.2 Kantkjørt felg

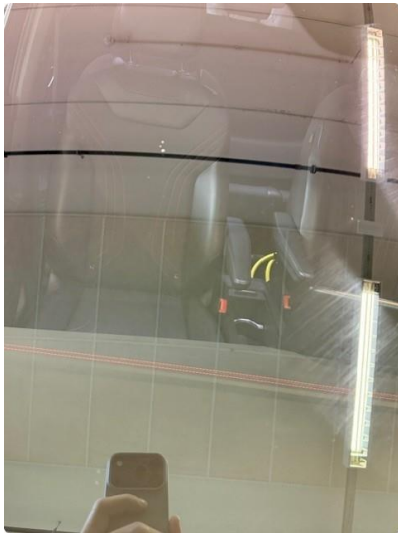
| Punkt | | Beskrivelse | Plassering |
|---|---|---|---|
| 1.3 | Frontvindu | steinsprut utenfor synsfelt | |

1.3 Steinsprut utenfor synsfelt
