# NAF Bruktbiltest

**Testdato**  
05.03.2026

| Modell | TRANSPORTER | Motoreffekt | 110 kW |
| Registreringsnr. | FT62735 | Drivstofftype | Diesel |

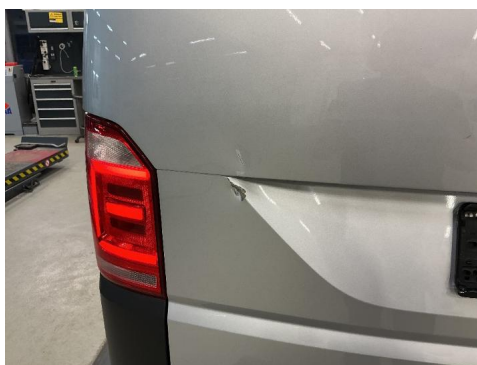
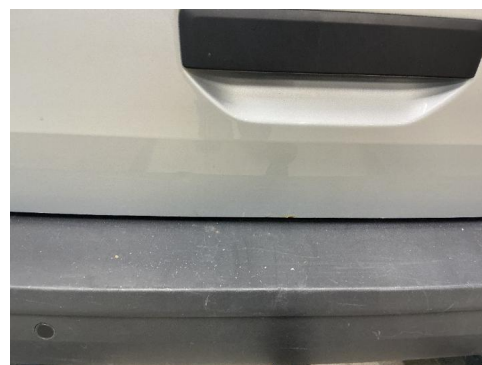
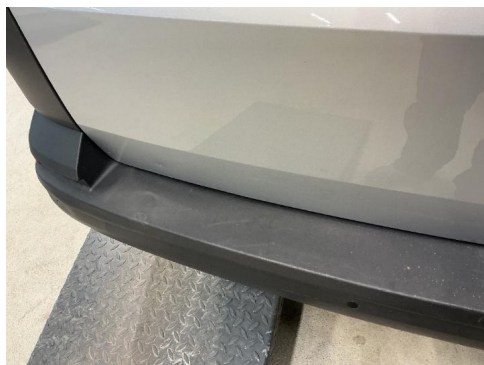
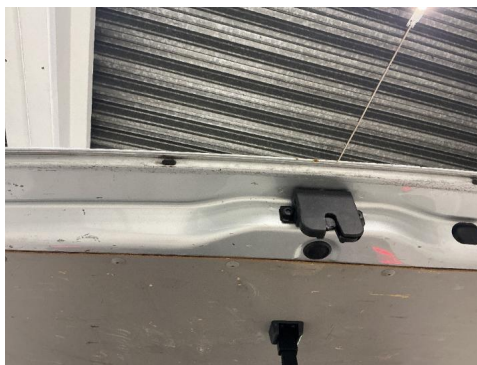
| Ref.Id | Opplysning | Resultat | Beskrivelse |
|---|---|---|---|
| 86.36 | Lakk / karosseri utvendig | * Bruksslitasje se bilder. Skjoldete og matt | |

53. Bakluke

**R** 54. Bakluke

55. Bakluke

**R** 56. Bakluke

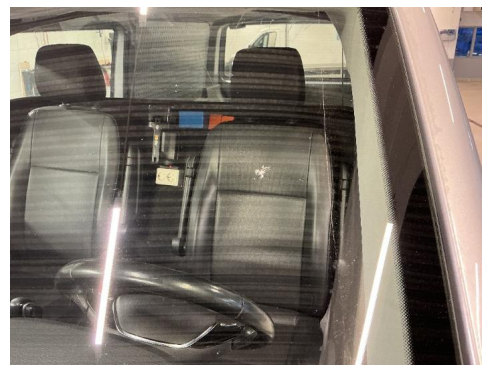
**R** 57. Frontrute

| Ref.Id | Repareres | Resultat | Beskrivelse |
|---|---|---|---|
| 81.2 | Frontrute | En eller flere steinsprutrosetter som ikke er utbedret <ul style="list-style-type: none"><li>Reparasjonsmetode:Reparasjon</li></ul> | |

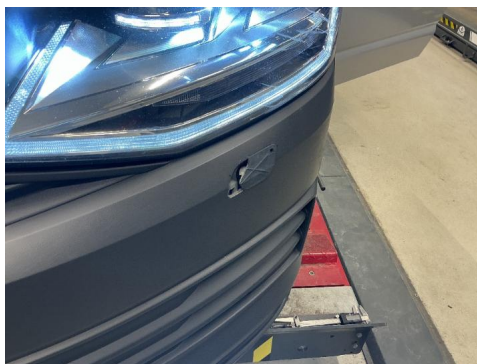
**R** 59. Lyktespyler / Visker

| Ref.Id | Repareres | Resultat | Beskrivelse |
|---|---|---|---|
| 52.4 | Lyktespyler / Visker | Manglende eller skadet deksel: | Venstre side |

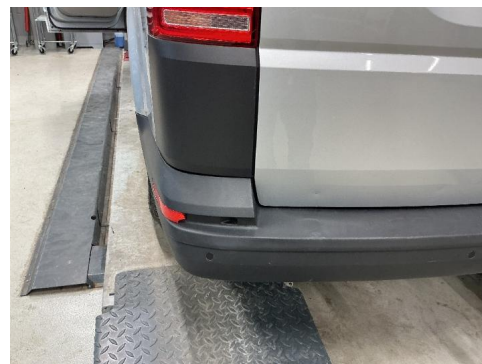
**R** 60. Refleks

| Ref.Id | Repareres | Resultat | Beskrivelse |
|---|---|---|---|
| 19.2 | Refleks | Skade på refleks: | Venstre side, Høyre side |
