**TOYOTA COROLLA FORHJULSDRIFT**
**TESTDATO: 22.10.2025**
**KODE: 1846999**

**DS29278**

NBF Tilstandsrapport er utarbeidet av Norges Bilbransjeforbund og Forbrukerrådet.

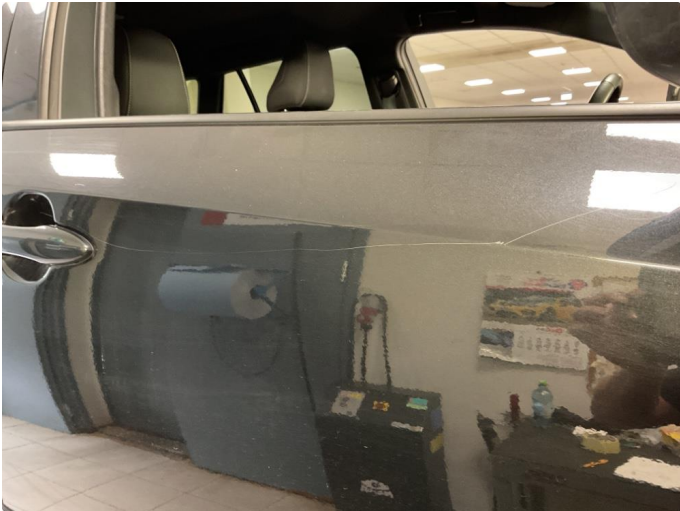
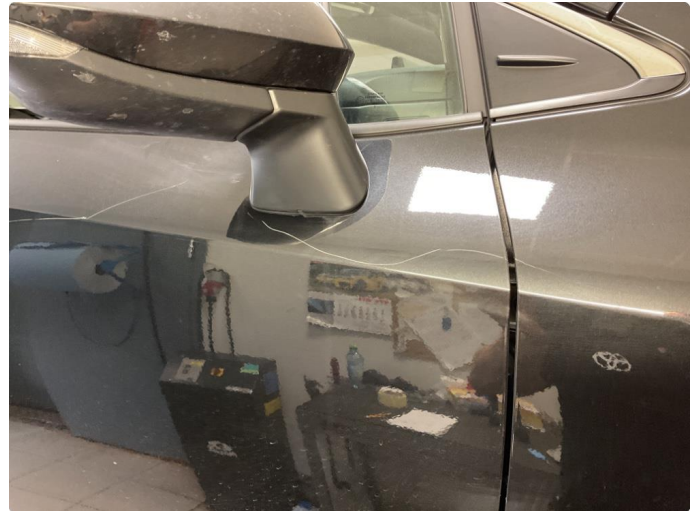
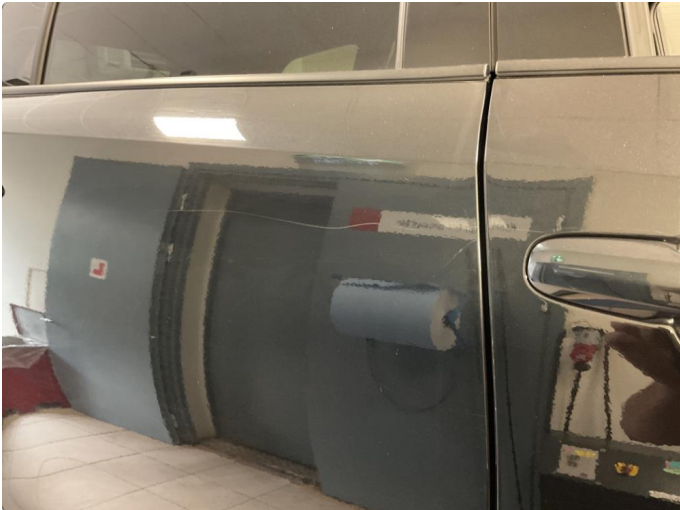
| Punkt | Beskrivelse | Plassering |
|---|---|---|
| 1.1 Dører | ripe ned til grunning | |

1.1 Ripe ned til grunning

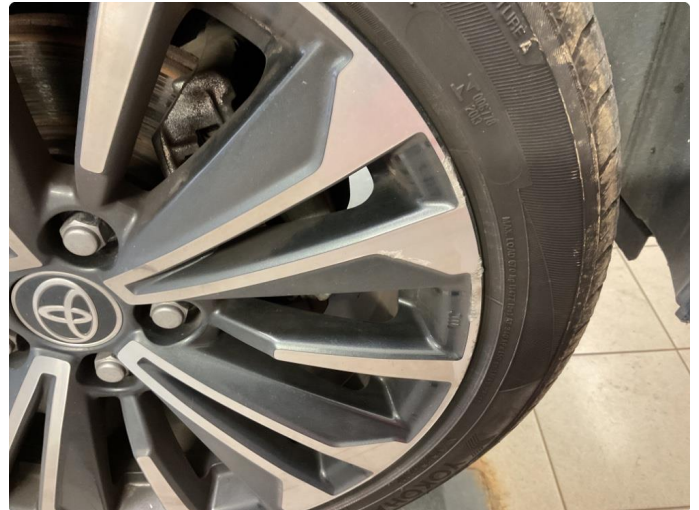
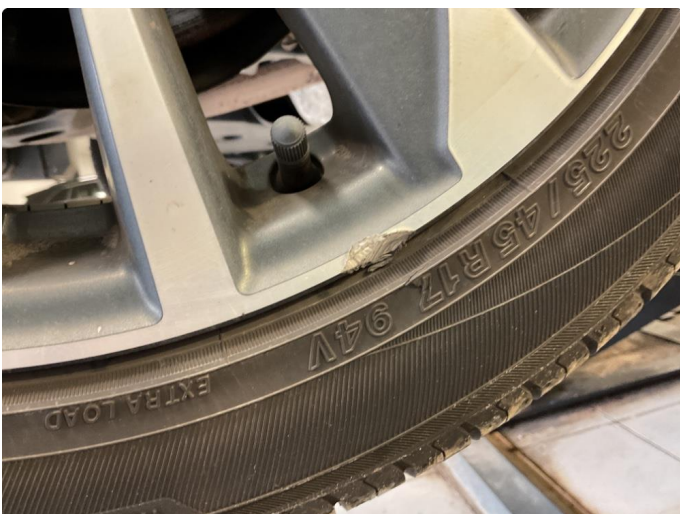
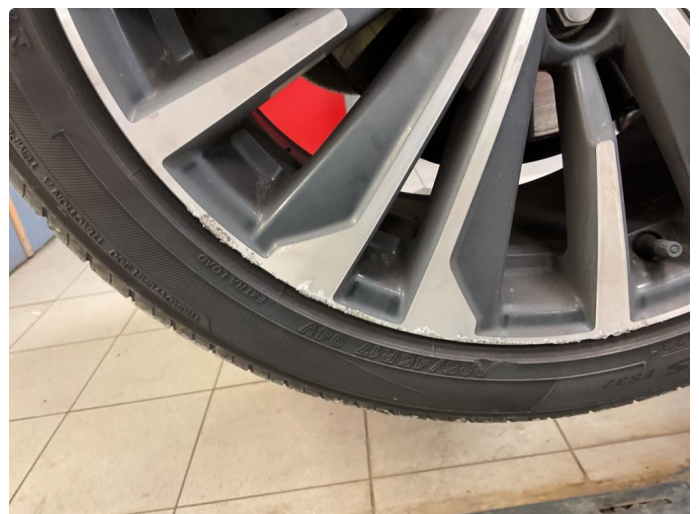
| Punkt | Beskrivelse | Plassering |
|---|---|---|
| 1.2 Dekk/Felger | kantkjørt felg Diamond Cut | |

1.2 Kantkjørt felg Diamond Cut
