# NAF Bruktbiltest

**Testdato**  
26.02.2026

| Modell | OUTLANDER | Motoreffekt | 110 kW |
| Registreringsnr. | RK62051 | Drivstofftype | Diesel |

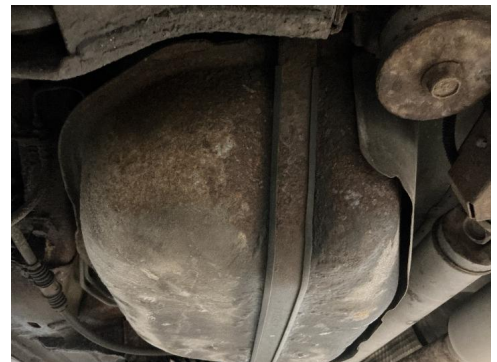
24. Drivstofftank, rør, slange

| Ref.Id | Repareres | Resultat | Beskrivelse |
|---|---|---|---|
| 36.5 | Drivstofftank, rør, slange | Rustangrep, tank | |

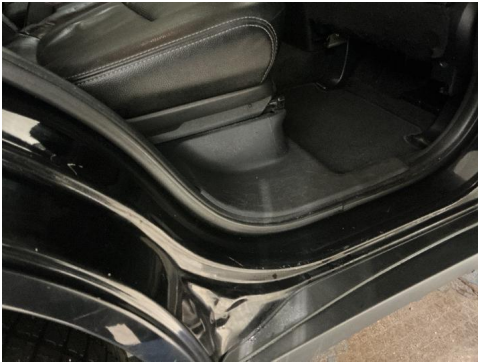
25. Døråpning

| Ref.Id | Repareres | Resultat | Beskrivelse |
|---|---|---|---|
| 97.1 | Døråpning | Sår eller skade: | Venstre fordør, Venstre bakdør, Høyre bakdør |

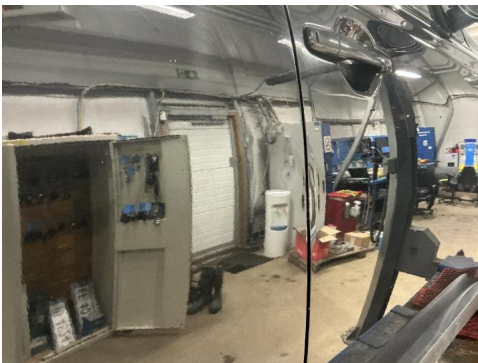
28. Høyre baddør

| Ref.Id | Repareres | Resultat | Beskrivelse |
|---|---|---|---|
| 86.5 | | Bulk (er): | Høyre fordør, Venstre bakdør, Høyre bakdør, Venstre fordør, Venstre bakskjerm, Høyre bakskjerm |

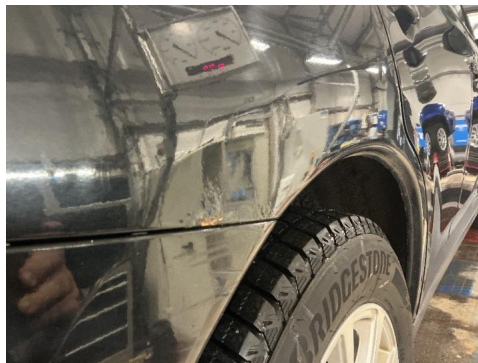
29. Høyre bakskjerm

| Ref.Id | Repareres | Resultat | Beskrivelse |
|---|---|---|---|
| 86.12 | | Rustangrep: | Tak, Venstre bakskjerm, Høyre bakskjerm |

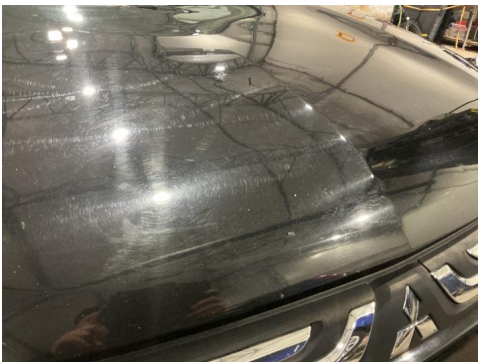
34. Panser

| Ref.Id | Repareres | Resultat | Beskrivelse |
|---|---|---|---|
| 86.14 | | Steinsprut/lakksår | Panser |

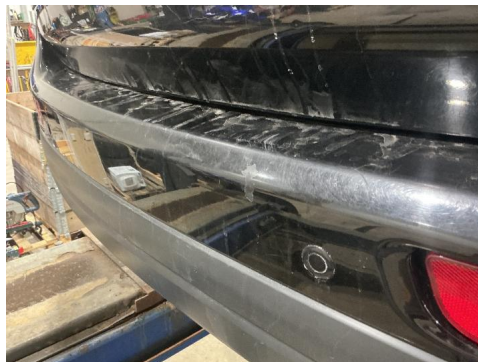
35. Støtfanger bak

| Ref.Id | Repareres | Resultat | Beskrivelse |
|---|---|---|---|
| 86.2 | | Lakkriper: | Venstre fordør, Støtfanger bak |

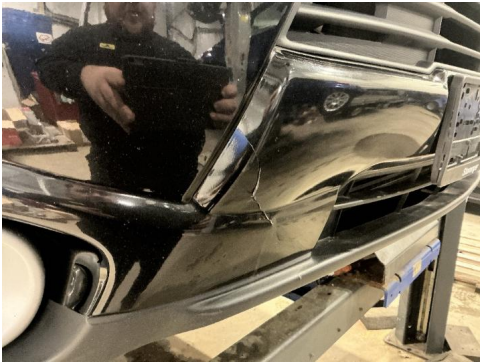
37. Støtfanger foran

| Ref.Id | Repareres | Resultat | Beskrivelse |
|---|---|---|---|
| 86.1 | Lakk / karosseri utvendig | Skadet: | Støtfanger foran |
