**JEEP RENEGADE 140 HK MANUELL 4X4**
**TESTDATO: 26.02.2026**
**KODE: 1959323**

**RK86263**

NBF Tilstandsrapport er utarbeidet av Norges Bilbransjeforbund og Forbrukerrådet.

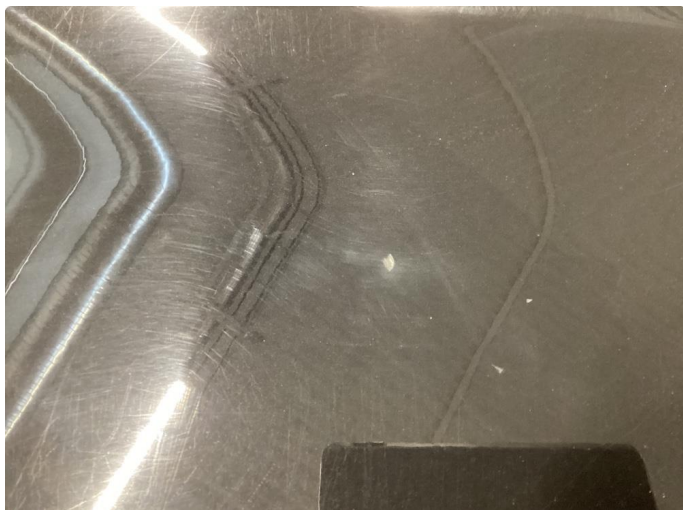
| Punkt | Beskrivelse | Plassering |
|---|---|---|
| 1.1 Panser | bulk | venstre |

1.1 Bulk

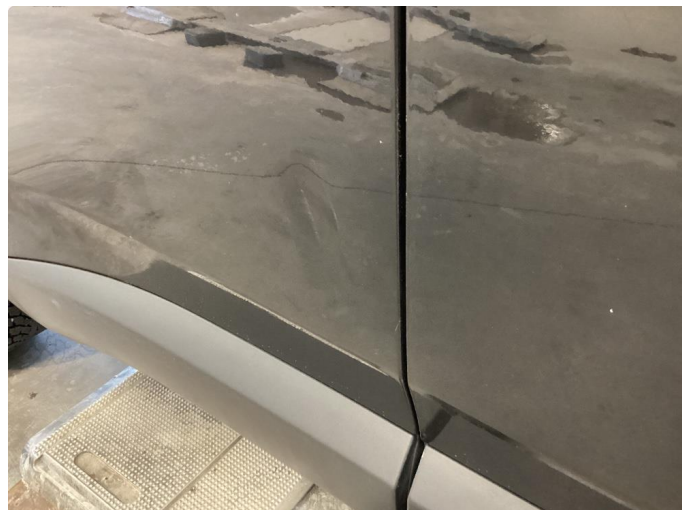
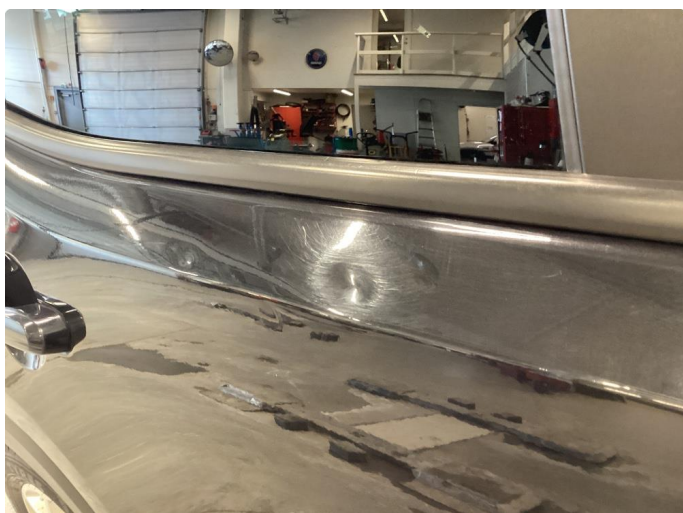
| Punkt | Beskrivelse | Plassering |
|---|---|---|
| 1.2 Dører | bulk | høyre bak |

1.2 Bulk

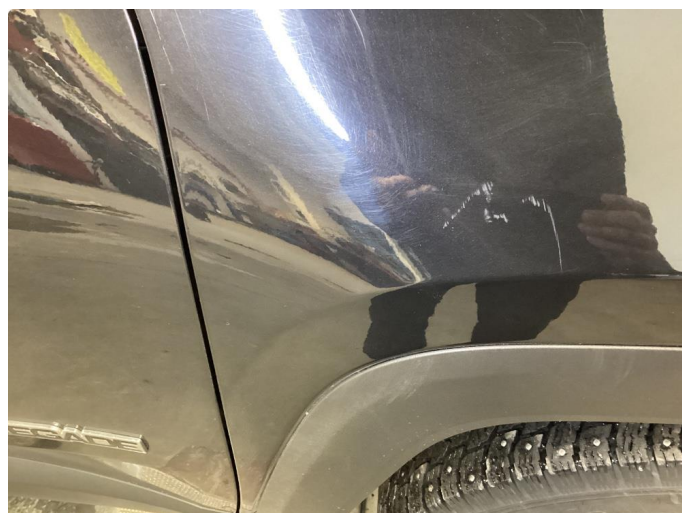
| Punkt | Beskrivelse | Plassering |
|---|---|---|
| 1.3 Skjermer | ripe(r) | høyre foran |

1.3 Ripe(r)

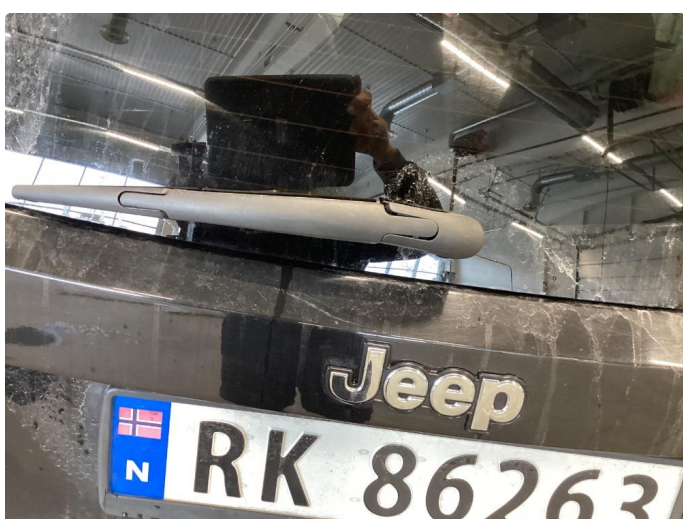
| Punkt | Beskrivelse | Plassering |
|---|---|---|
| 1.4 Vinduspussere/-spyler | ulyd fra vinduspussere | bak |

1.4 Ulyd fra vinduspussere

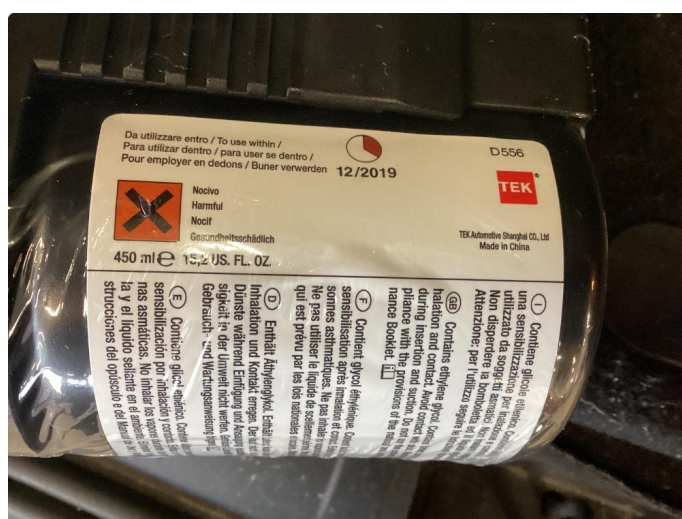
| Punkt | Beskrivelse | Plassering |
|---|---|---|
| 1.5 Verktøy/nødutstyr | dekkettemiddel utgått/mangler | |

1.5 Dekkttettemiddel utgått/mangler

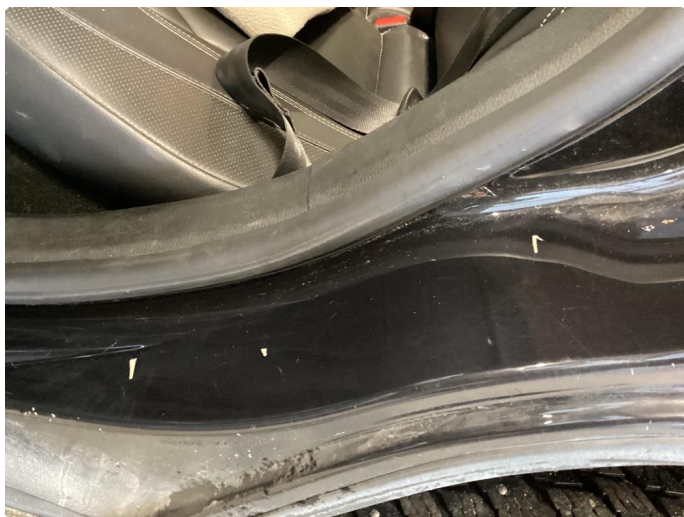
| Punkt | Beskrivelse | Plassering |
|---|---|---|
| 1.6 Døråpning | bulk(er) med lakkskade | venstre bak |

1.6 Bulk(er) med lakkskade

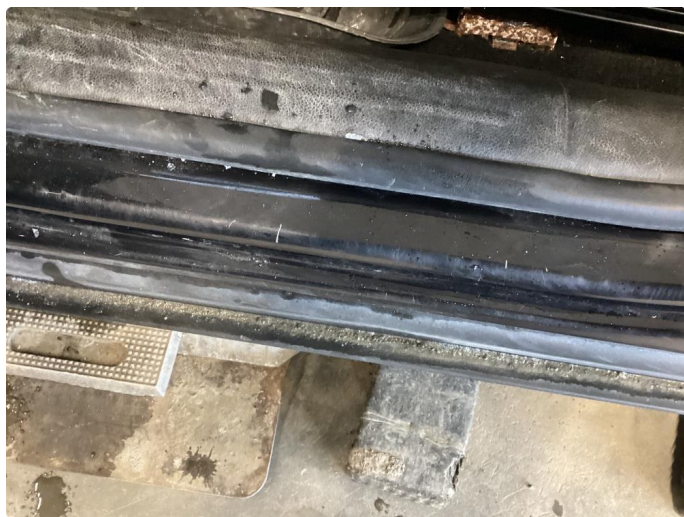
| Punkt | Beskrivelse | Plassering |
|---|---|---|
| 1.7 Døråpning | ripe(r) | venstre foran |

1.7 Ripe(r)

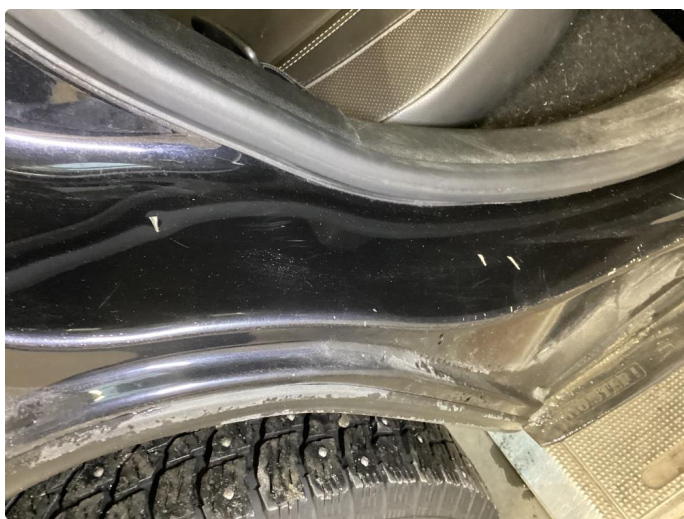
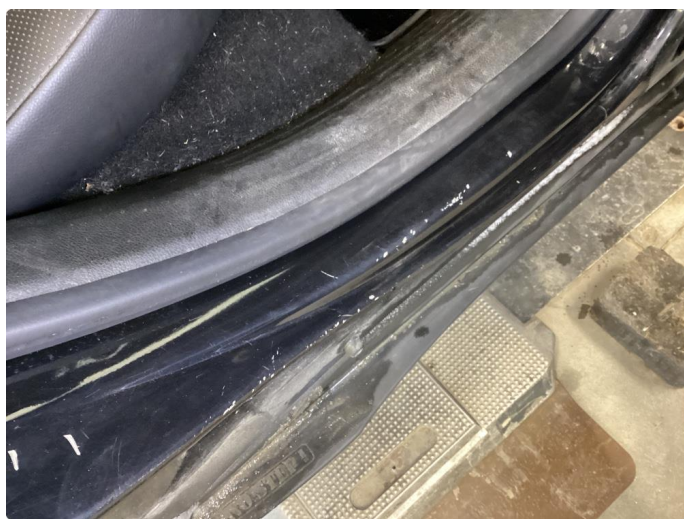
| Punkt | Beskrivelse | Plassering |
|---|---|---|
| 1.8 Døråpning | bulk(er) med lakkskade | høyre bak |

1.8 Bulk(er) med lakkskade

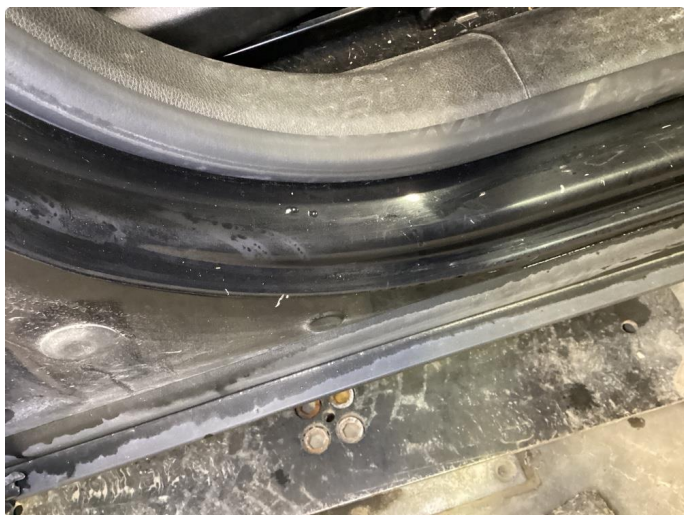
| Punkt | Beskrivelse | Plassering |
|---|---|---|
| 1.9 Døråpning | ripe(r) | høyre foran |

1.9 Ripe(r)

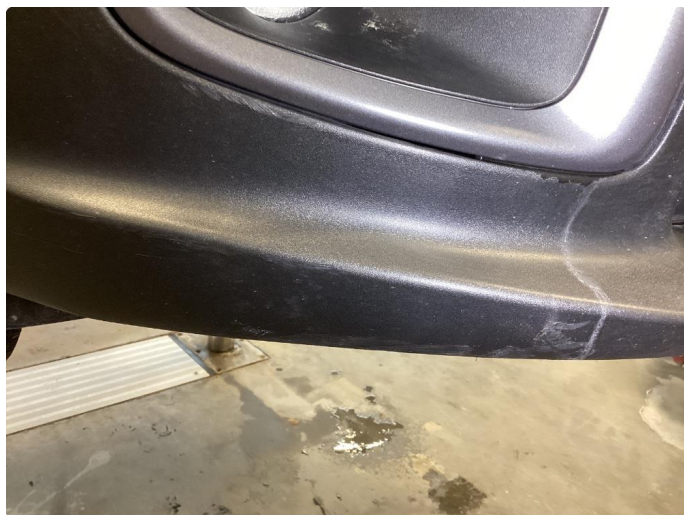
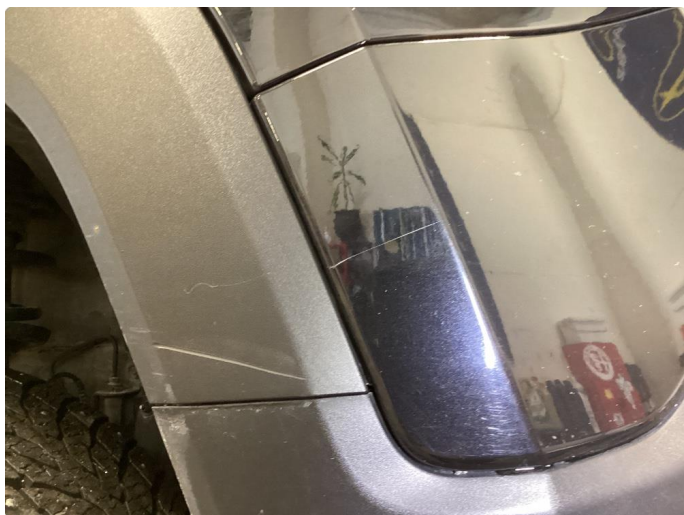
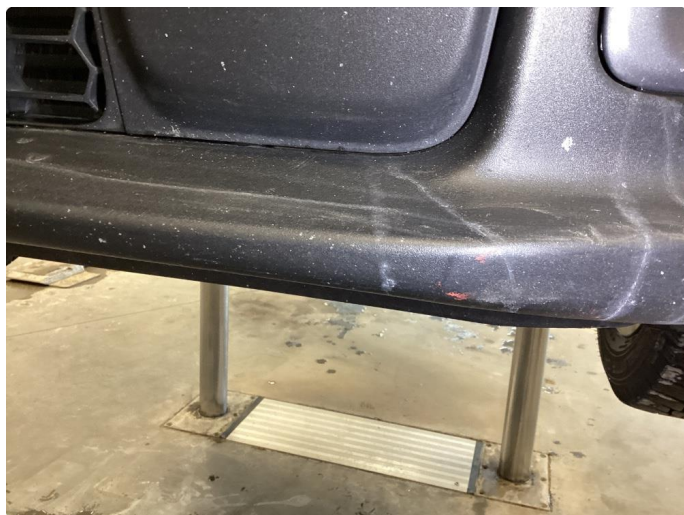
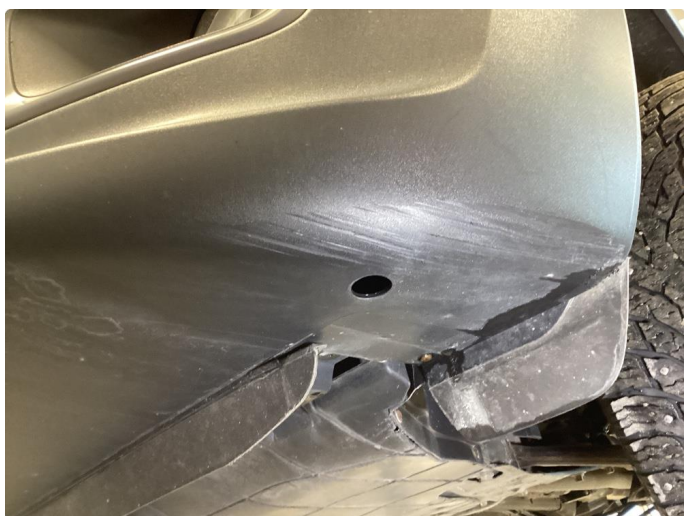
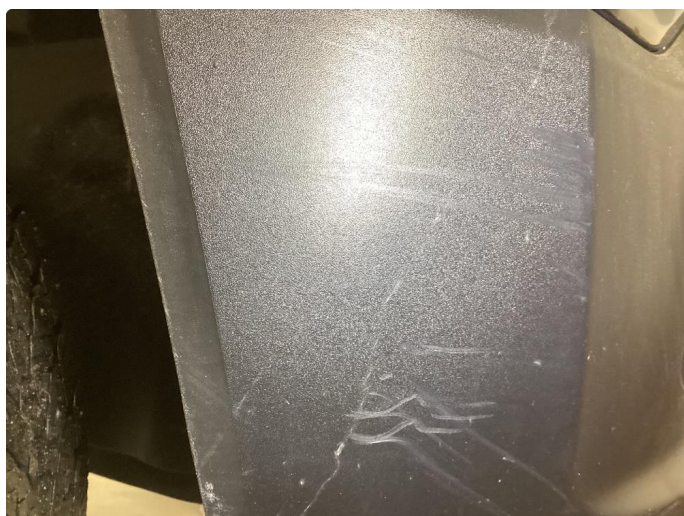
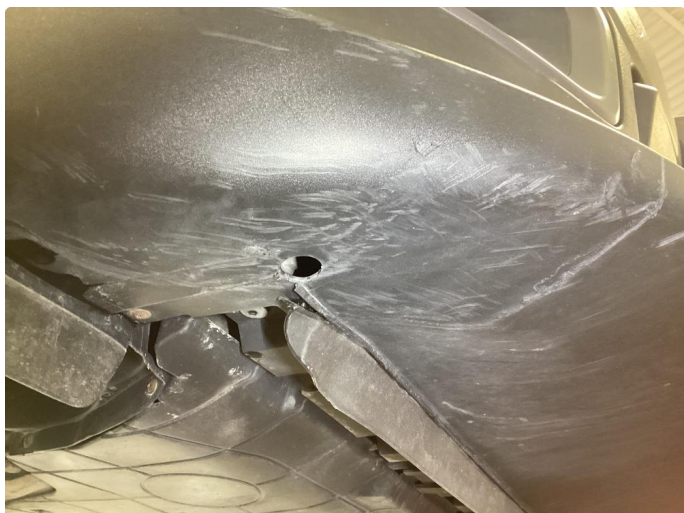
| Punkt | Beskrivelse | Plassering |
|---|---|---|
| 1.10 Støtfanger | ripe(r) ned til grunning | høyre foran - venstre foran |

1.10 Ripe(r) ned til grunning

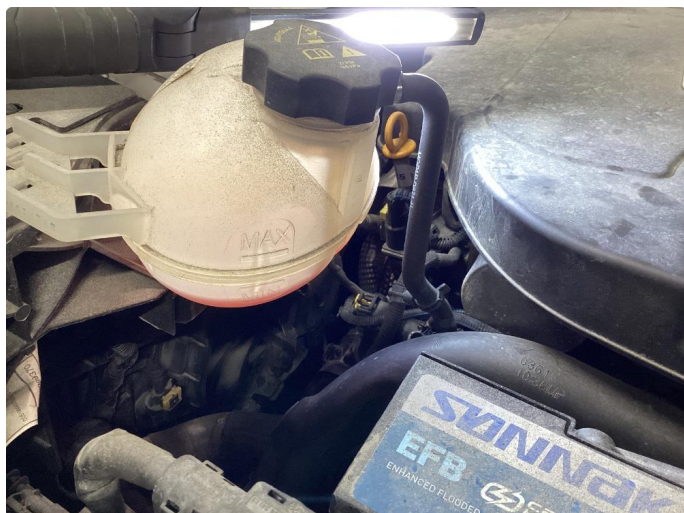
| Punkt | Beskrivelse | Plassering |
|---|---|---|
| 2.1 Kjølesystem/vannpumpe | kjøleveske under minimum . Etterfylt | |

2.1 Kjøleveske under minimum . Etterfylt

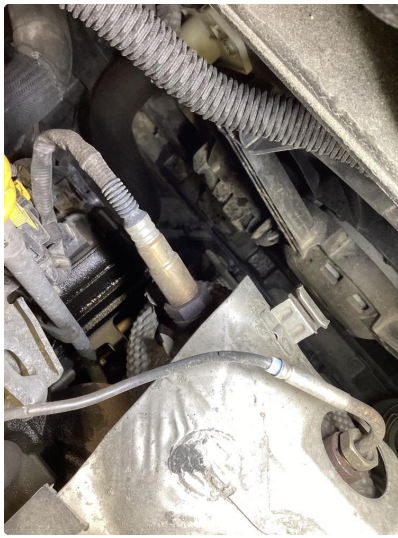
| Punkt | Beskrivelse | Plassering |
|---|---|---|
| 2.2 Lekkasje | oljelekkasje fra motor. Sølt ved fylling | oppe |

2.2 Oljelekkasje fra motor. Sølt ved fylling

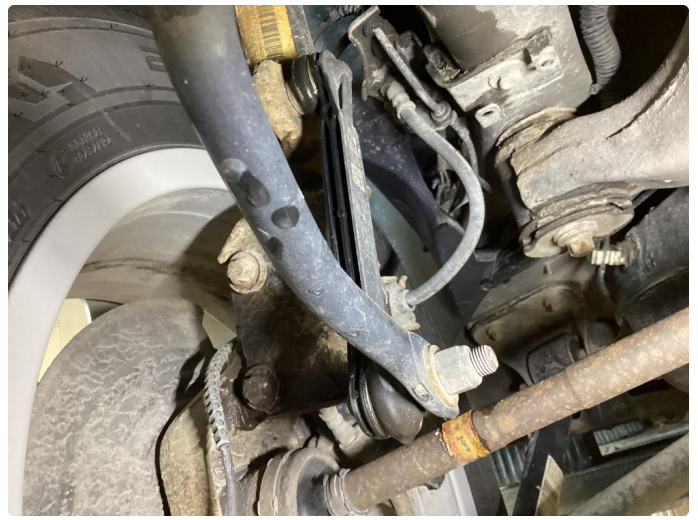
| Punkt | Beskrivelse | Plassering |
|---|---|---|
| 3.1 Stabilisatorer/stag | Skiftet | venstre bak |

3.1 Skiftet

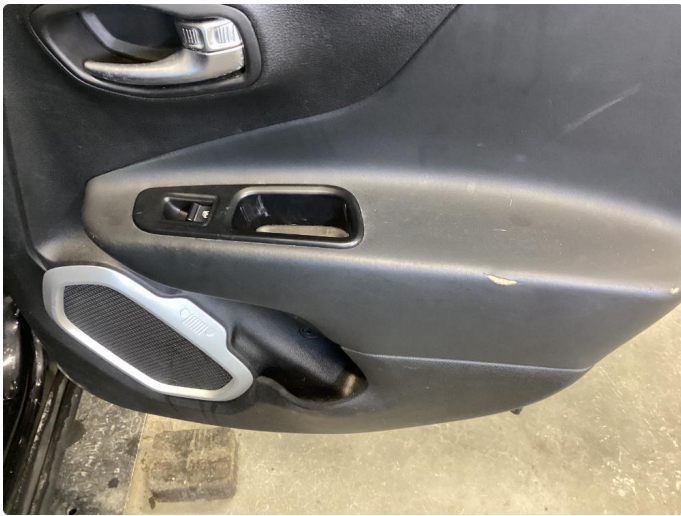
| Punkt | Beskrivelse | Plassering |
|---|---|---|
| 4.1 Dørtrekk | slitt/ripe(r) | høyre bak |

4.1 Slitt/ripe(r)
