VOLVO XC40 FORHJULSDRIFT

TESTDATO: 14.02.2026

CHASSISNR: YV1XZBBVFN2656589

NBF Tilstandsrapport er utarbeidet av Norges Bilbransjeforbund og Forbrukerrådet.

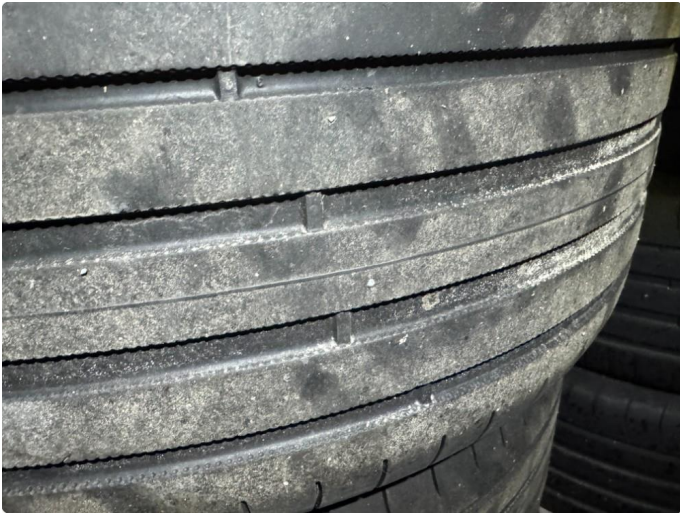
| Punkt | | Beskrivelse | Plassering |
|---|---|---|---|
| 1.1 | Dekk/Felger | for liten mønsterdybde sommerdekk | alle |

1.1 For liten mønsterdybde sommerdekk

| | VENSTRE FORAN | HØYRE FORAN | VENSTRE BAK | HØYRE BAK |
|---|---|---|---|---|
| MØNSTERDYBDE SOMMERDEKK (MM) | 3,5 | 3,5 | 3,6 | 3,6 |

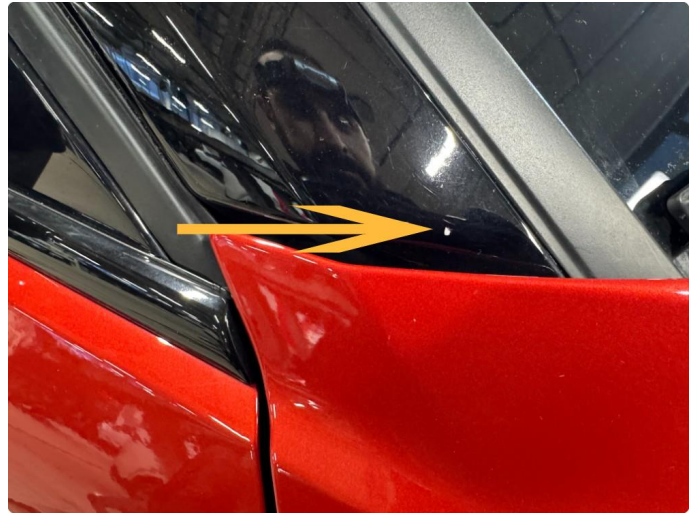
| Punkt | | Beskrivelse | Plassering |
|---|---|---|---|
| 1.2 | Stolpe | stensprut | høyre foran |

1.2 Stensprut
