SKODA ENYAQ BAKHJULSDRIFT

TESTDATO: 04.03.2026

NBF Tilstandsrapport er utarbeidet av Norges Bilbransjeforbund og Forbrukerrådet.

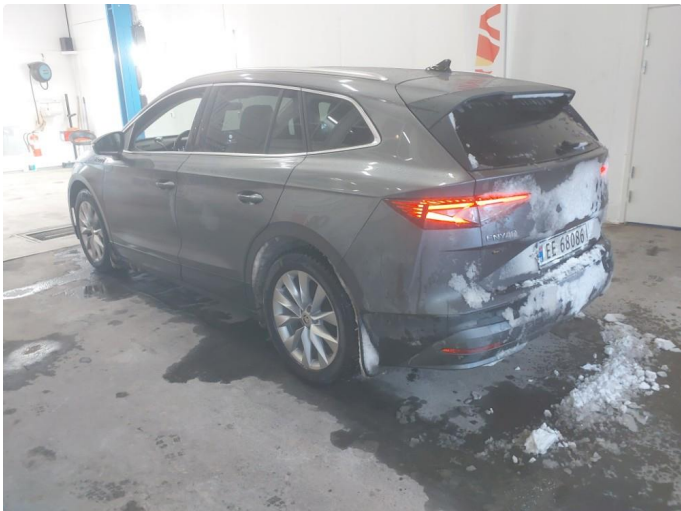
| Punkt | Beskrivelse | Plassering |
|---|---|---|
| 1.1 Lakk | Noen små sår/riper rundt om på bil.Normalt ift km. | |

1.1 Noen små sår/riper rundt om på bil. Normalt ift km.
