# NAF Bruktbiltest

**Testdato**  
04.03.2026

| Modell | Leaf 40kWh | Motoreffekt | 110 kW |
| Registreringsnr. | EH65825 | Drivstofftype | Elektrisk |

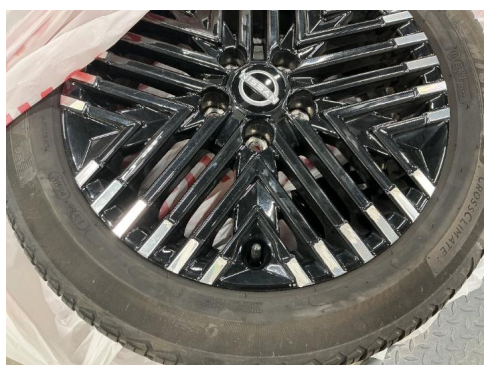
58. Ekstra hjulsett

| Ref.Id | Repareres | Resultat | Beskrivelse |
|---|---|---|---|
| 67.16 | Ekstra hjulsett | Skadet felg: | |
