# NAF Bruktbiltest

**Testdato**  
10.03.2026

| Modell | GOLF | Motoreffekt | 100 kW |
| Registreringsnr. | EK90378 | Drivstofftype | Elektrisk |

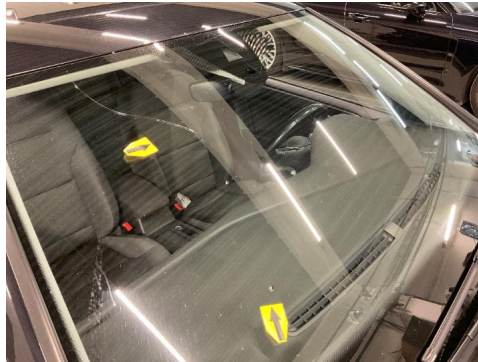
38. Glassruter.

| Ref.Id | Repareres | Resultat | Beskrivelse |
|---|---|---|---|
| 14.2 | Glassruter. | Sprukket/skadet rute | Frontrute |

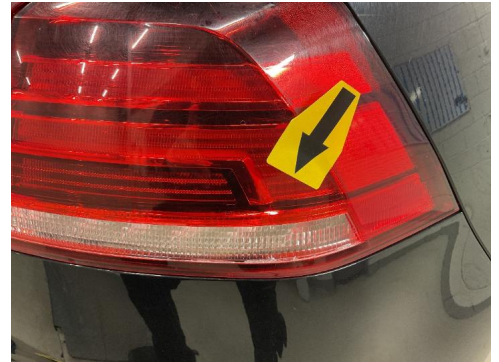
39. Lykter/lys - tilstand.

| Ref.Id | Repareres | Resultat | Beskrivelse |
|---|---|---|---|
| 38.3 | Lykter/lys - tilstand. | Kraketert lykteglass | Venstre baklys, Høyre baklys |
