AUDI E-TRON 4X4

TESTDATO: 10.03.2026

NBF Tilstandsrapport er utarbeidet av Norges Bilbransjeforbund og Forbrukerrådet.

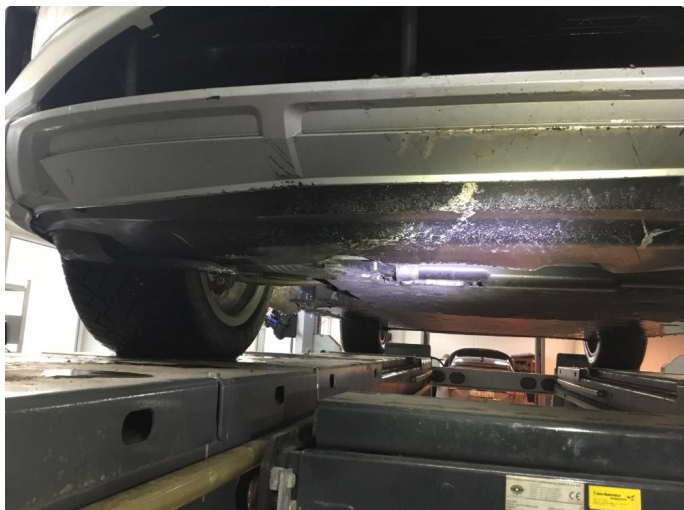
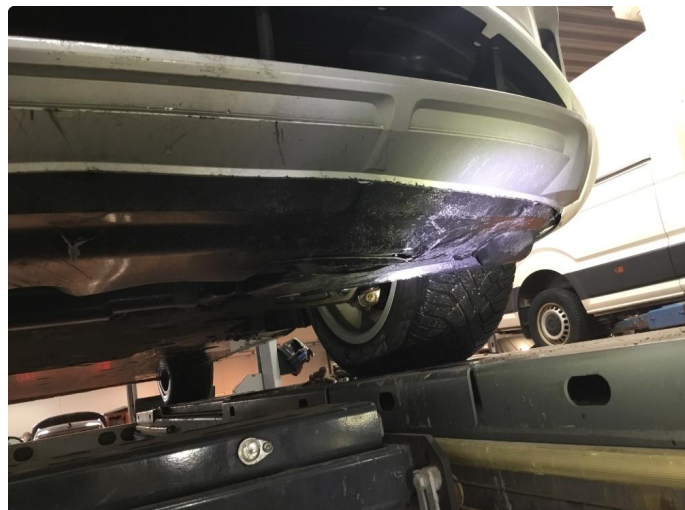
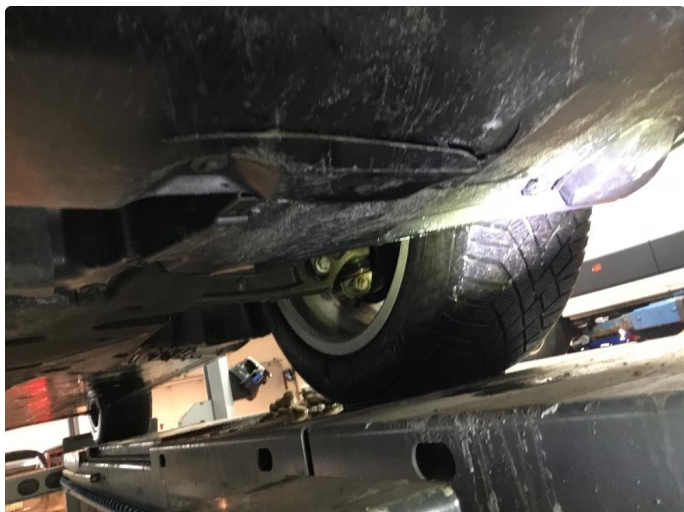
| Punkt | | Beskrivelse | Plassering |
|---|---|---|---|
| 1.1 | Under bil | Skraper beskyttelsesdeksel | |

1.1 Skraper beskyttelsesdeksel

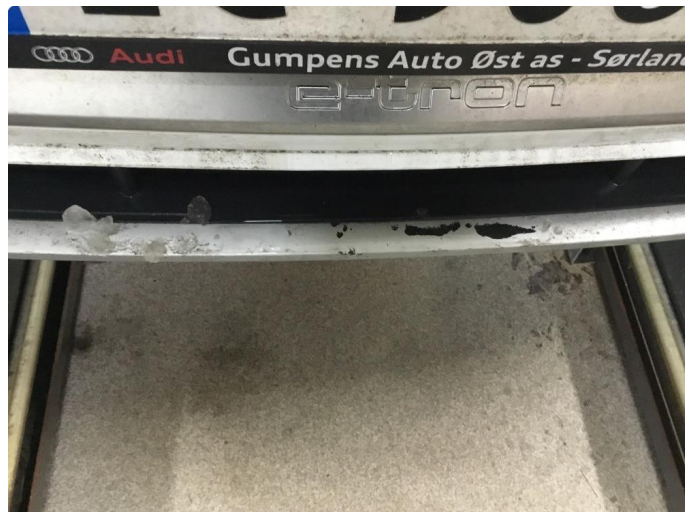
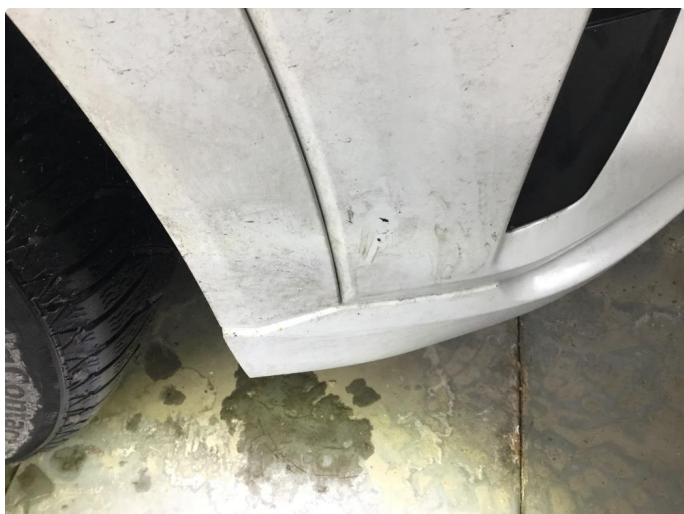
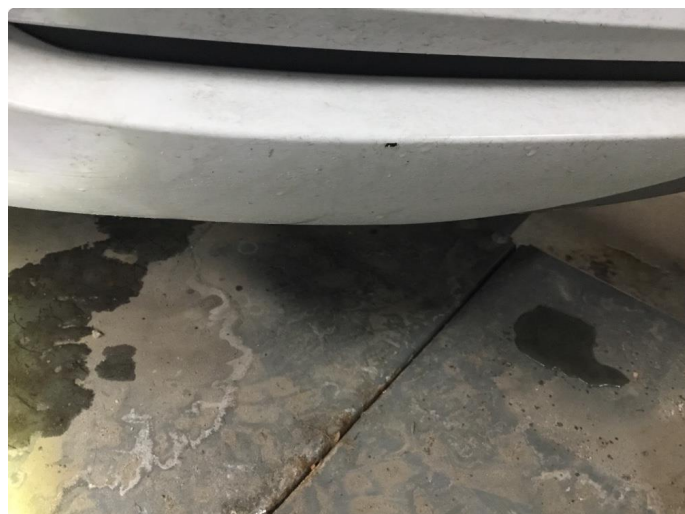
| Punkt | | Beskrivelse | Plassering |
|---|---|---|---|
| 1.2 | Støtfanger | Lakk flasser | høyre foran - foran |

1.2 Lakk flasser
