VOLKSWAGEN ID.4 GTX 4X4

TESTDATO: 11.03.2026

NBF Tilstandsrapport er utarbeidet av Norges Bilbransjeforbund og Forbrukerrådet.

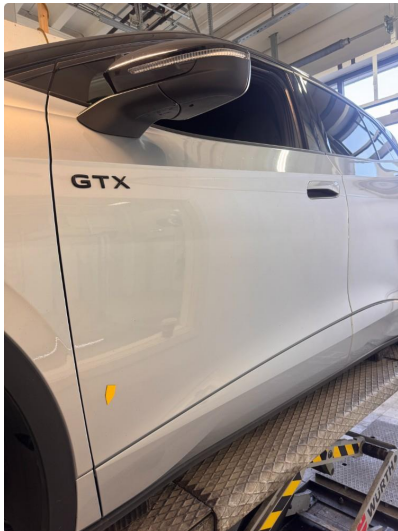
| Punkt | Beskrivelse | Plassering |
|---|---|---|
| 1.2 Dører | Liten steinsprut med korrosjon. | venstre foran |

1.2 Liten steinsprut med korrosjon.

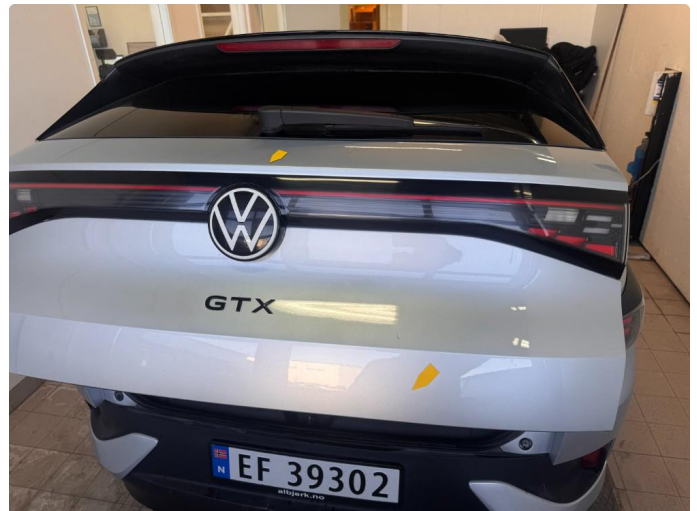
| Punkt | Beskrivelse | Plassering |
|---|---|---|
| 1.3 Bakluke | Noen riper og en liten steinsprut med korrosjon. | nede - midten bak |

1.3 Noen riper og en liten steinsprut med korrosjon.

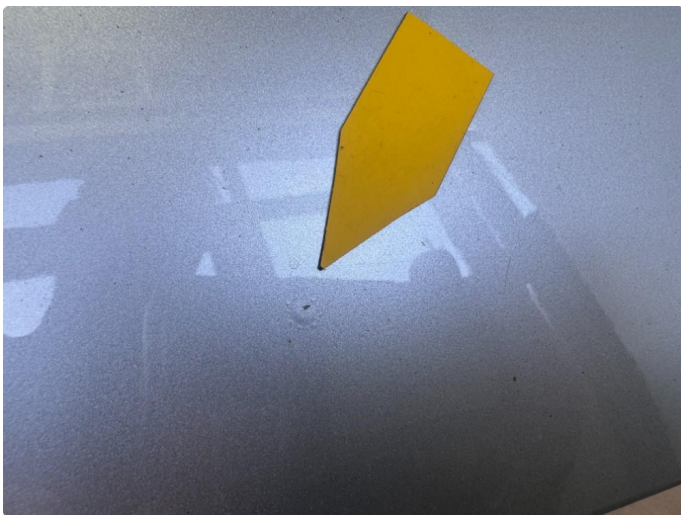
1.3 Noen riper og en liten steinsprut med korrosjon.

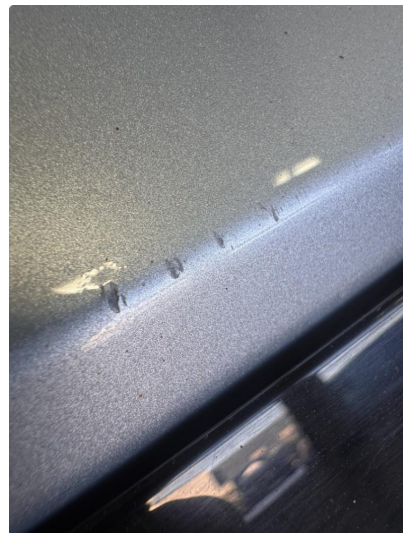
1.3 Noen riper og en liten steinsprut med korrosjon.

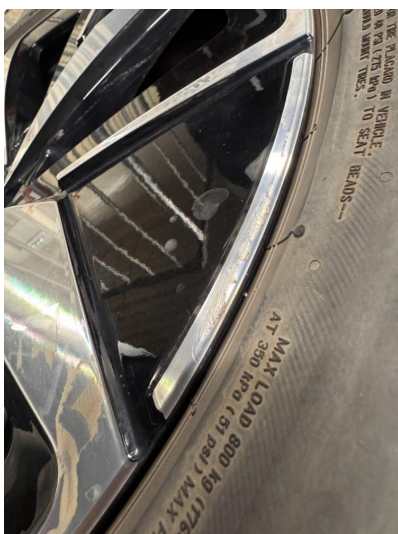
| Punkt | Beskrivelse | Plassering |
|---|---|---|
| 1.4 Dekk/Felger | Noe kantkjørt sommerfelg. | |

1.4 Noe kantkjørt sommerfelg.

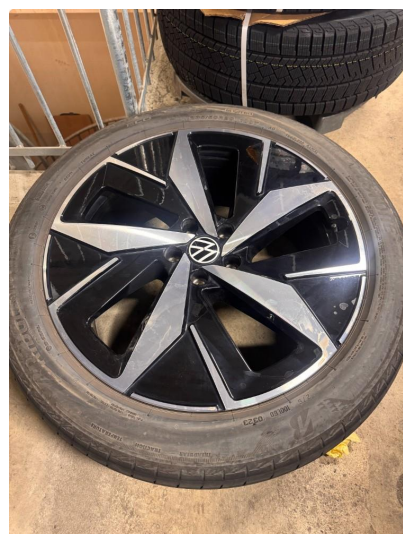
1.4 Noe kantkjørt sommerfelg.
