# NAF Bruktbiltest

**Testdato**  
11.03.2026

| Modell | IONIQ | Motoreffekt | 88 kW |
| Registreringsnr. | EK27279 | Drivstofftype | Elektrisk |

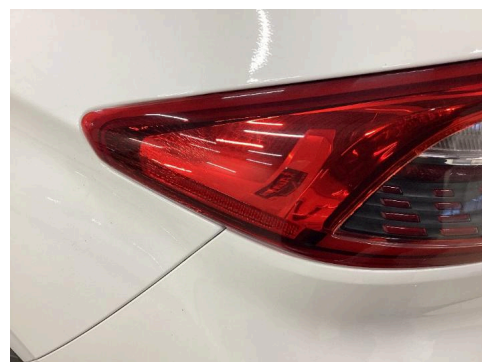
48. Lykter/lys - tilstand.

| Ref.Id | Repareres | Resultat | Beskrivelse |
|---|---|---|---|
| 38.3 | Lykter/lys - tilstand. | Kraketert lykteglass | Venstre baklys, Høyre baklys |

R

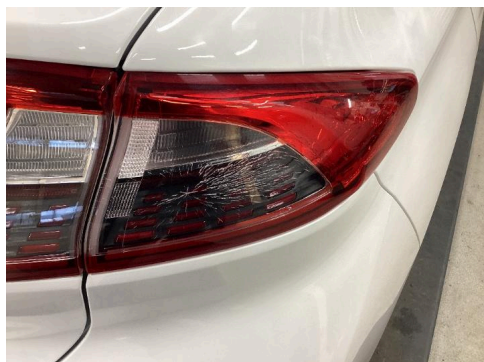
49. Lykter/lys - tilstand.

R
