# NAF Bruktbiltest

**Testdato**  
11.03.2026

| Modell | Model S | Motoreffekt | 193 kW |
| Registreringsnr. | EK65544 | Drivstofftype | Elektrisk |

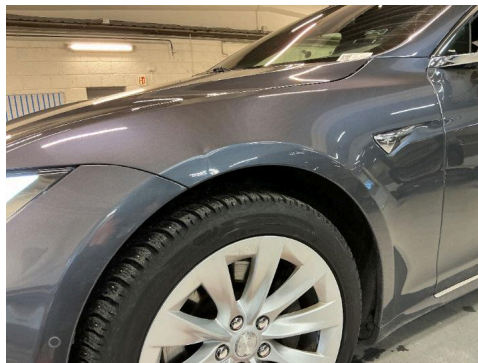
41. Lakk / karosseri utvendig.

| Ref.Id | Opplysning | Resultat | Beskrivelse |
|---|---|---|---|
| 62.24 | | Bulk(er) | Venstre forskjerm |
| 62.36 | | Mangelfull oppretting/tilpasning | Høyre sidekanal |

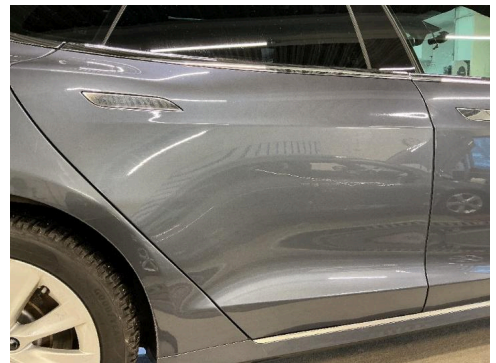
☐ 42. Lakk / karosseri utvendig.

| Ref.Id | Repareres | Resultat | Beskrivelse |
|---|---|---|---|
| 62.2 | Lakk / karosseri utvendig. | Lakkriper: | Høyre bakdør |

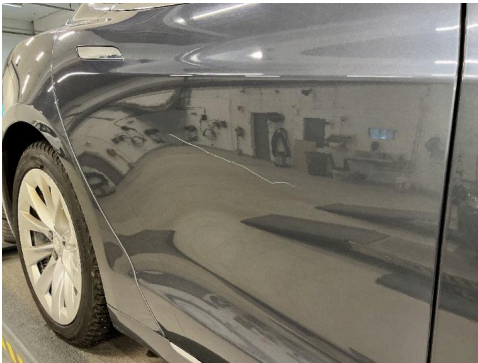
43. Lakk / karosseri utvendig.

| Ref.Id | Opplysning | Resultat | Beskrivelse |
|---|---|---|---|
| 62.19 | Lakk / karosseri utvendig. | Diverse småbulker/lakkriper | |

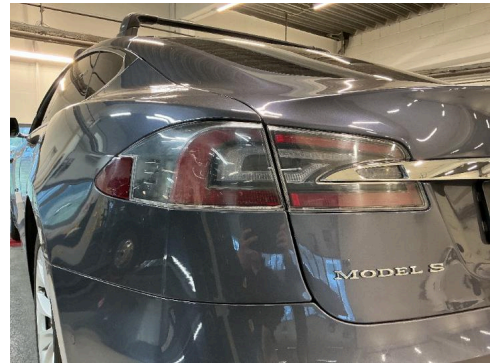
☐ 45. Lykter/lys - tilstand.

| Ref.Id | Repareres | Resultat | Beskrivelse |
|---|---|---|---|
| 38.3 | Lykter/lys - tilstand. | Krakerert lykteglass | Venstre baklys |

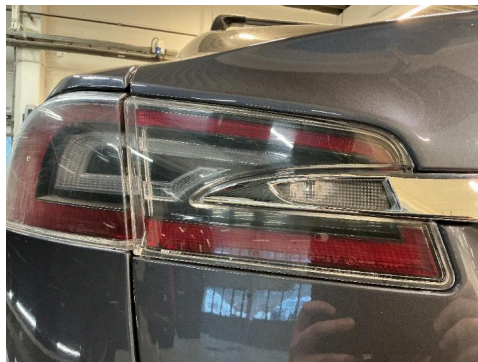
**R** 47. Lykter/lys - tilstand.

| Ref.Id | Opplysning | Resultat | Beskrivelse |
|---|---|---|---|
| 38.10 | Lykter/lys - tilstand. | Krakerert lykteglass | Høyre baklys |
