VOLKSWAGEN ID.3 BAKHJULSDRIFT

TESTDATO: 12.03.2026

NBF Tilstandsrapport er utarbeidet av Norges Bilbransjeforbund og Forbrukerrådet.

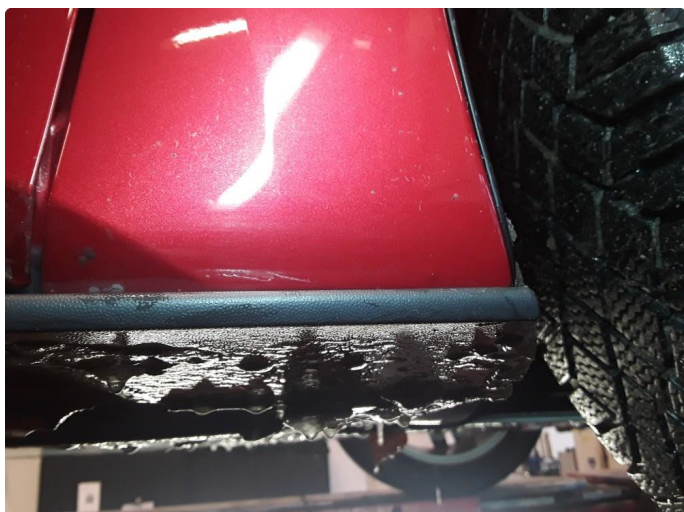
| Punkt | | Beskrivelse | Plassering |
|---|---|---|---|
| 1.2 | Skjermer | Liten steinsprut med korrosjon høyre forskjerm. | |

1.2 Liten steinsprut med korrosjon høyre forskjerm.

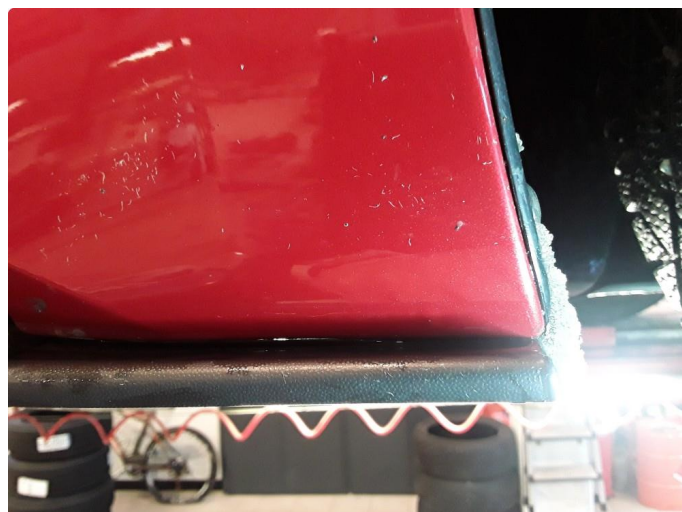
1.2 Liten steinsprut med korrosjon høyre forskjerm.
