# NAF Bruktbiltest

| Modell | 5 | Motoreffekt | 430 kW |
| Registreringsnr. | EJ24184 | Drivstofftype | Elektrisk |
| Km.stand. | 22859 | Bruktimportert | Nei |

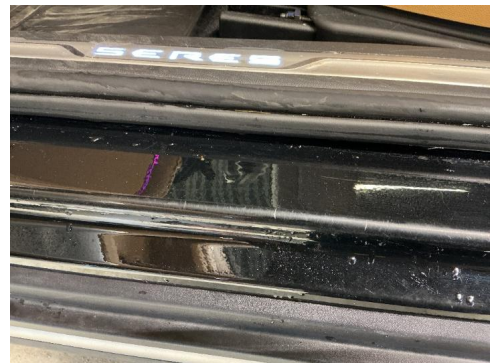
54. Døråpning

| Ref.Id | Opplysning | Resultat | Beskrivelse |
|---|---|---|---|
| 97.8 | Døråpning | * Bruksmerker | |

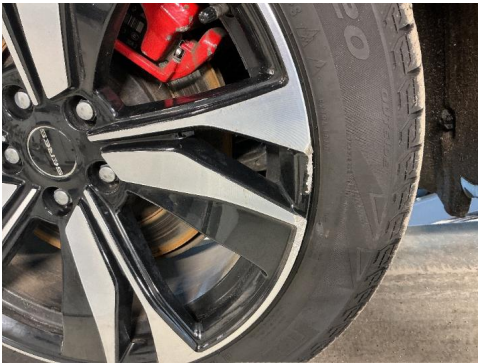
55. Felg

| Ref.Id | Repareres | Resultat | Beskrivelse |
|---|---|---|---|
| 66.3 | Felg | Skadet felg: | Høyre bak |

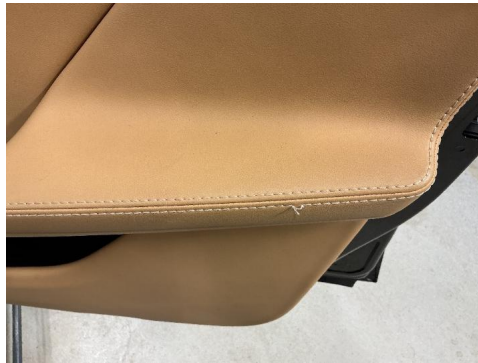
R 56. Høyre fordør

| Ref.Id | Opplysning | Resultat | Beskrivelse |
|---|---|---|---|
| 86.36 | Lakk / karosseri utvendig | * Bruksmerker se bilder | |
