NISSAN LEAF FORHJULSDRIFT

TESTDATO: 27.02.2026

CHASSISNR: SJNFAAZE1U0146108

NBF Tilstandsrapport er utarbeidet av Norges Bilbransjeforbund og Forbrukerrådet.

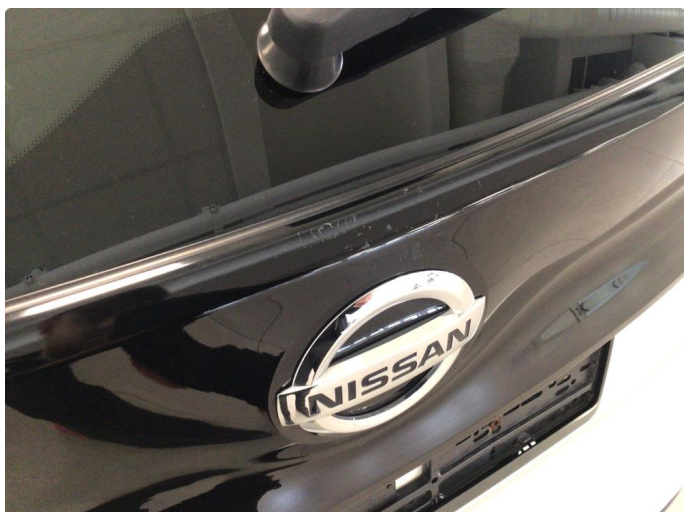
| Punkt | Beskrivelse | Plassering |
|---|---|---|
| 1.1 Lakk | Noe bruksmerker på bakluke, venstre bakdør og bakfanger, dette anses som normal bruksslitasje | |

1.1 Noe bruksmerker på bakluke, venstre bakdør og bakfanger, dette anses som normal bruksslitasje

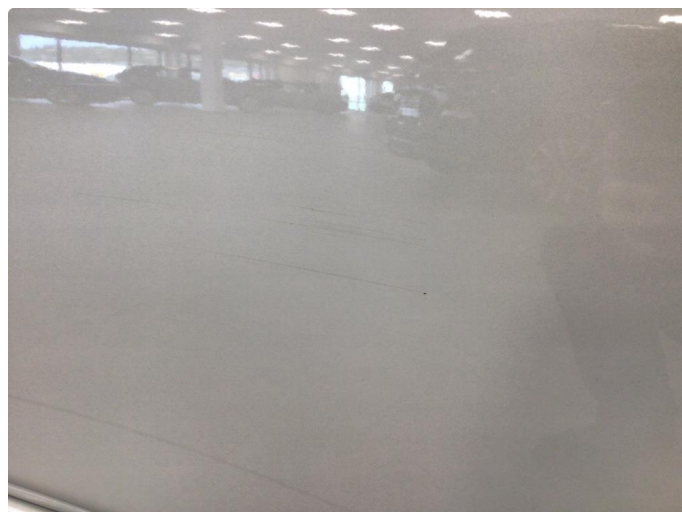
1.1 Noe bruksmerker på bakluke, venstre bakdør og bakfanger, dette anses som normal bruksslitasje

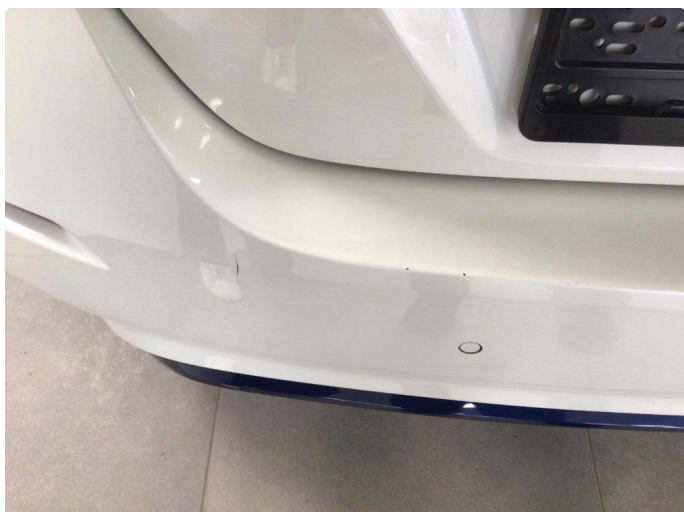
1.1 Noe bruksmerker på bakluke, venstre bakdør og bakfanger, dette anses som normal bruksslitasje

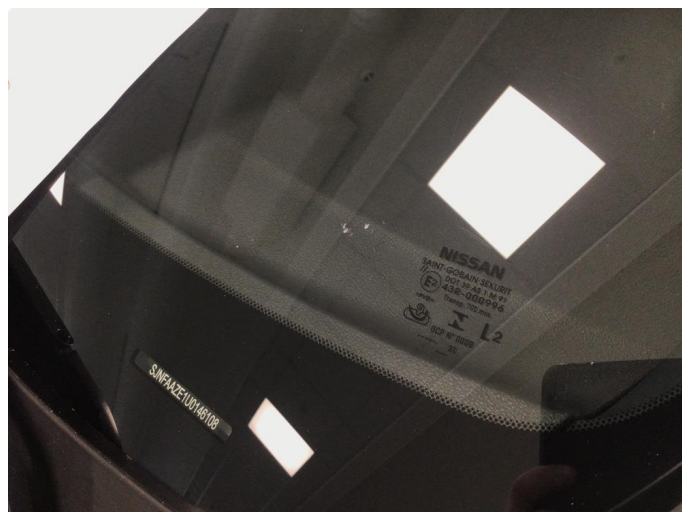
| Punkt | Beskrivelse | Plassering |
|---|---|---|
| 1.2 Frontvindu | Noe steinsprut på frontvindu | |

1.2 Noe steinsprut på frontvindu

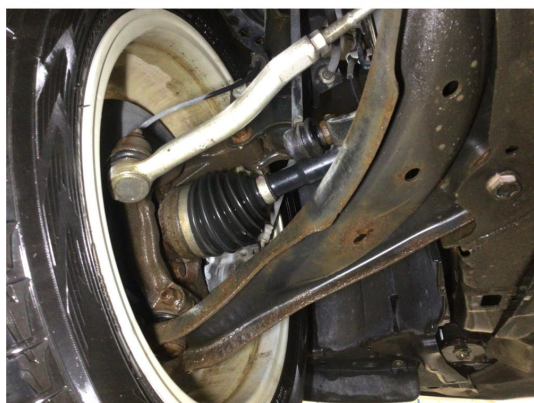
| Punkt | Beskrivelse | Plassering |
|---|---|---|
| 2.1 Forstilling | Overflaterust i forstilling, ingen tiltak kreves | |

2.1 Overflaterust i forstilling, ingen tiltak kreves

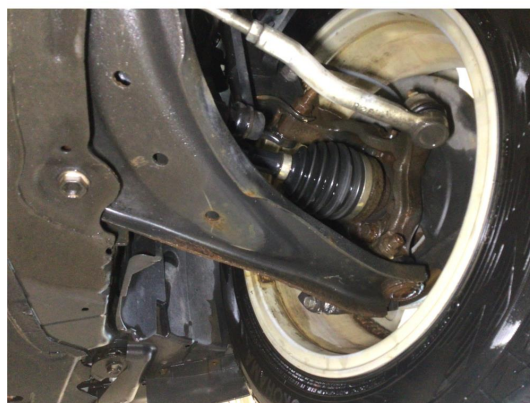
2.1 Overflaterust i forstilling, ingen tiltak kreves
