# NAF Bruktbiltest

**Testdato**  
27.02.2026

| Bilmerke | Xpeng | Motorstørrelse | - cm <sup>3</sup> |
| Modell | G3 | Motoreffekt | 145 kW |

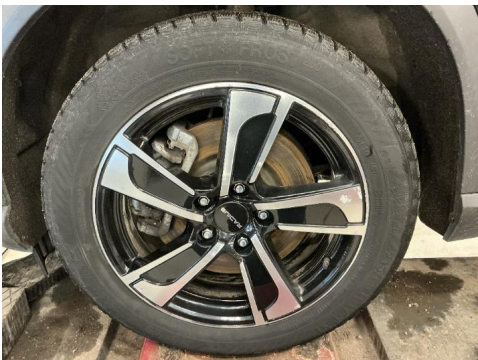
58. Felg

| Ref.Id | Repareres | Resultat | Beskrivelse |
|---|---|---|---|
| 66.7 | Felg | Vesentlig oksidering/rust | Venstre foran, Venstre bak, Høyre bak, Høyre foran |

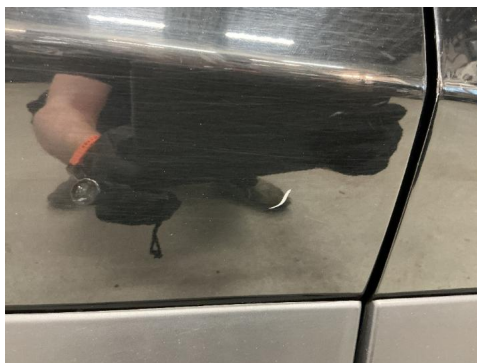
**R** 62. Høyre bakdør

| Ref.Id | Opplysning | Resultat | Beskrivelse |
|---|---|---|---|
| 86.36 | Lakk / karosseri utvendig | * Div bruksmerker se bilder. | |

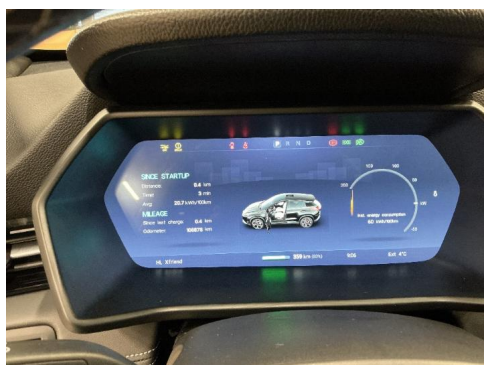
64. Varsellamper

| Ref.Id | Repareres | Resultat | Beskrivelse |
|---|---|---|---|
| 21.17 | Varsellamper | * Varsel lamper lyser se bilder, anbefaler nærmere kontroll. | |
