VOLKSWAGEN ID.4 GTX 4X4

TESTDATO: 23.03.2026

CHASSISNR: WVGZZZE2ZPP007170

NBF Tilstandsrapport er utarbeidet av Norges Bilbransjeforbund og Forbrukerrådet.

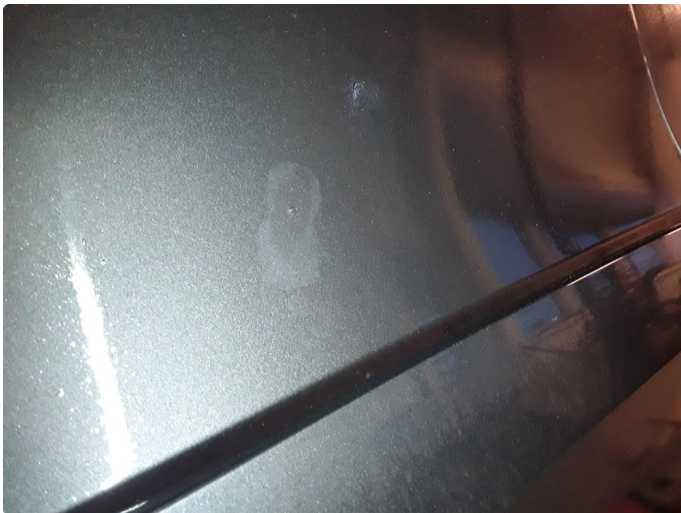
| Punkt | | Beskrivelse | Plassering |
|---|---|---|---|
| 1.2 | Dører | Liten steinsprut med korrosjon venstre fordør. | |

1.2 Liten steinsprut med korrosjon venstre fordør.

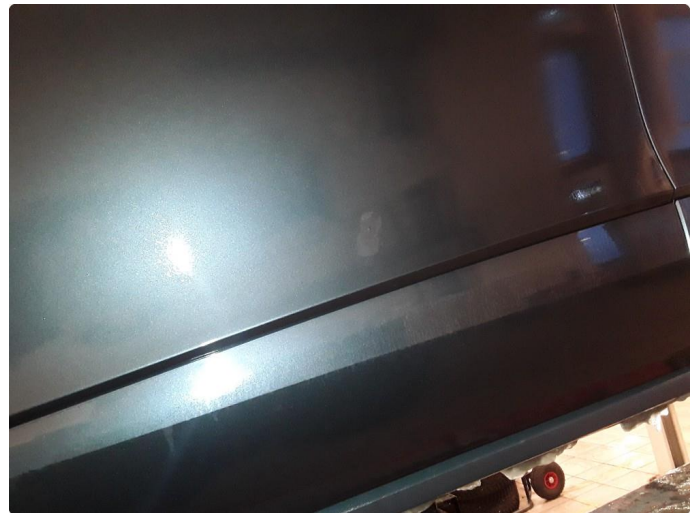
1.2 Liten steinsprut med korrosjon venstre fordør.
