# NAF Bruktbiltest

**Testdato**  
24.02.2026

| Bilmerke | Mercedes-Benz | Motorstørrelse | 2143 cm <sup>3</sup> |
| Modell | Sprinter | Motoreffekt | 120 kW |

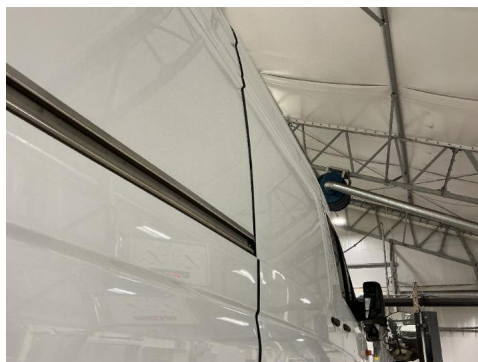
23. Høyre bakdør

| Ref.Id | Repareres | Resultat | Beskrivelse |
|---|---|---|---|
| 86.16 | | Mangelfull oppretting/tilpasning | Venstre bakdør, Høyre bakdør |

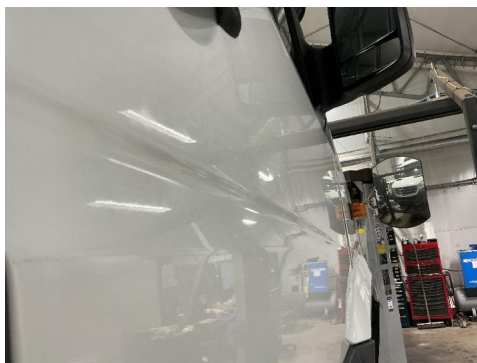
26. Høyre fordør

| Ref.Id | Repareres | Resultat | Beskrivelse |
|---|---|---|---|
| 86.5 | | Bulk (er): | Venstre fordør, Høyre fordør, Venstre bakdør, Høyre bakdør |

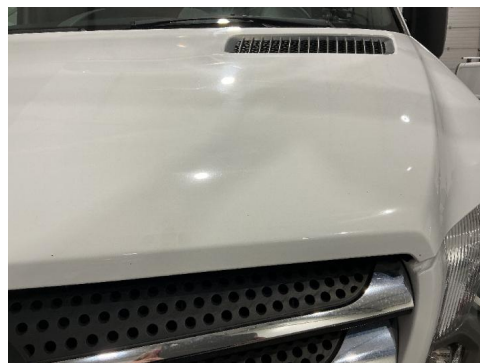
27. Panser

| Ref.Id | Repareres | Resultat | Beskrivelse |
|---|---|---|---|
| 86.14 | | Steinsprut/lakksår | Panser |

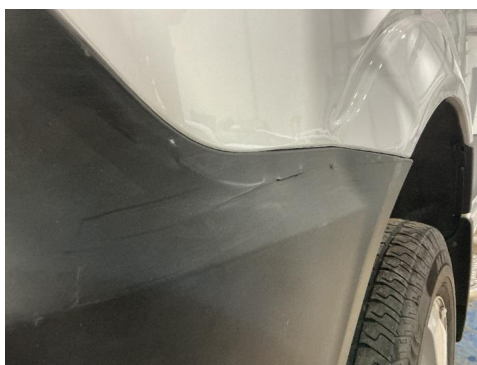
29. Støtfanger foran

| Ref.Id | Repareres | Resultat | Beskrivelse |
|---|---|---|---|
| 86.1 | Lakk / karosseri utvendig | Skadet: | Støtfanger foran |
