VOLKSWAGEN ID.4 GTX 4X4

TESTDATO: 20.03.2026

NBF Tilstandsrapport er utarbeidet av Norges Bilbransjeforbund og Forbrukerrådet.

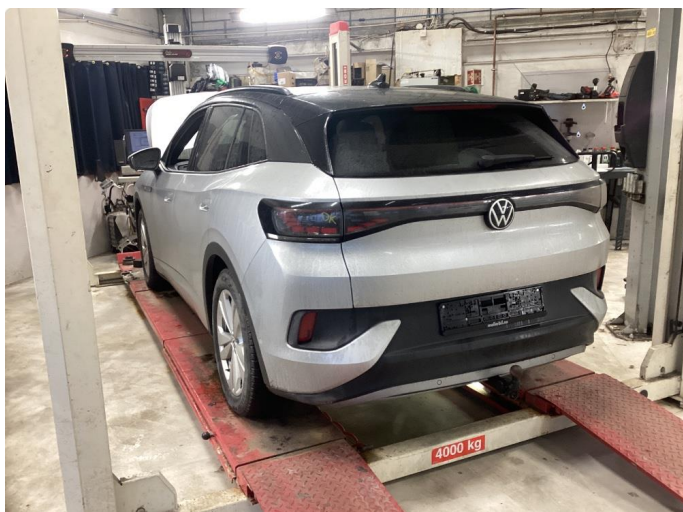
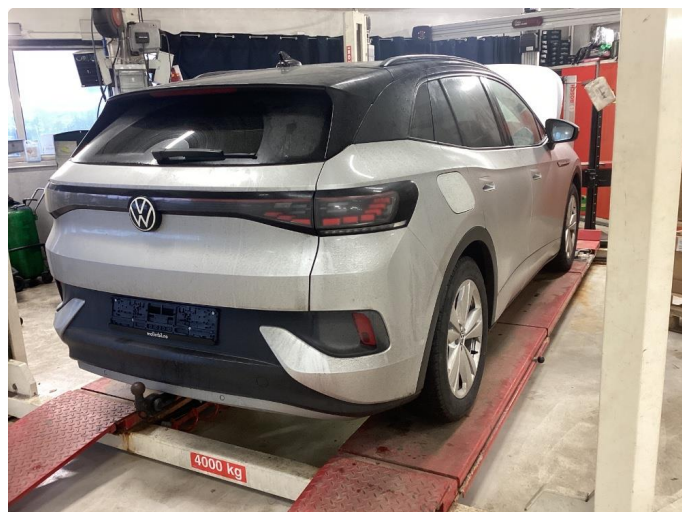
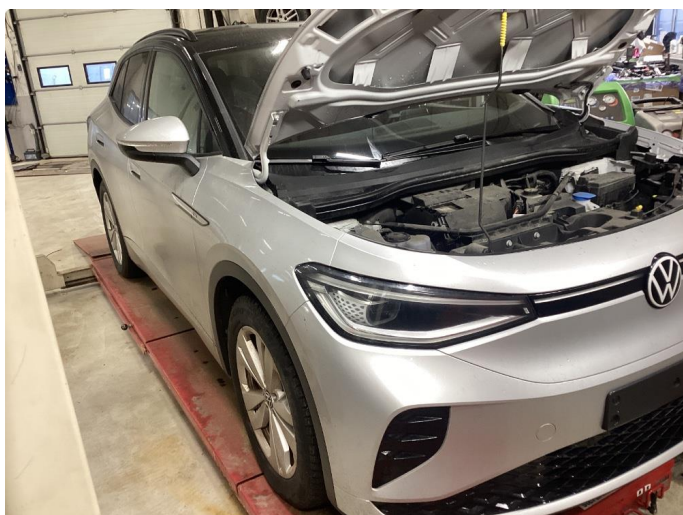
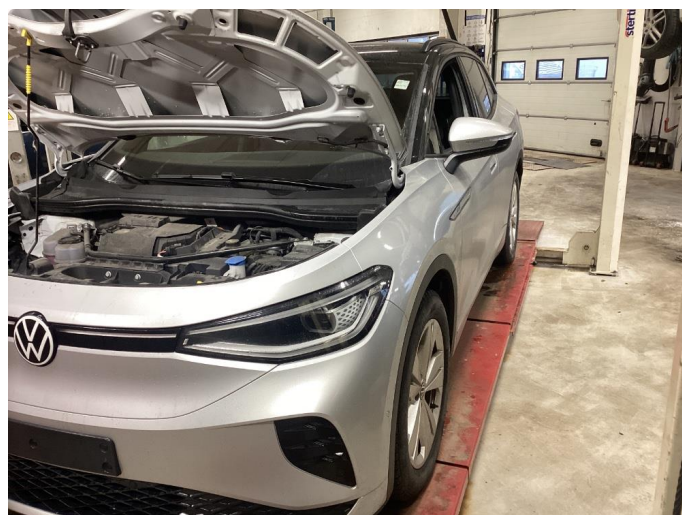
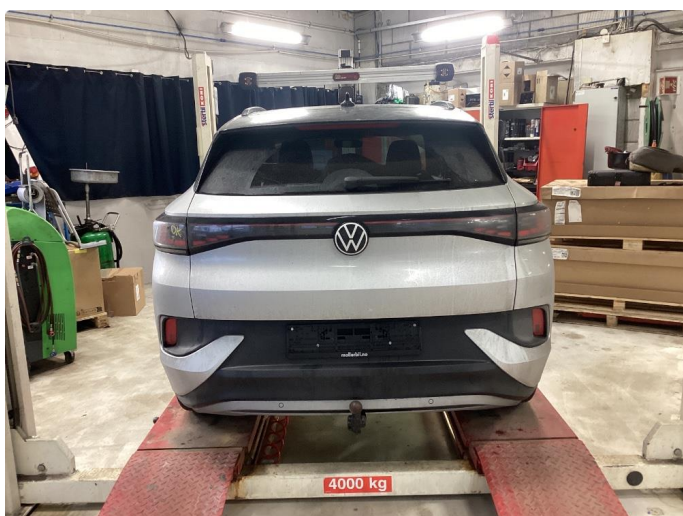
| Punkt | Beskrivelse | Plassering |
|---|---|---|
| 1.1    Bremsfunksjon | Bremser bak er trommelbremser så jeg får ikke kontrollert hvor mye belegg det er igjen på bremseskiver bak. | |
