# NAF Bruktbiltest

**Testdato**  
20.03.2026

| <b>Modell</b> | ZOE | <b>Motoreffekt</b> | 68 kW |
| <b>Registreringsnr.</b> | EV13690 | <b>Drivstofftype</b> | Elektrisk |

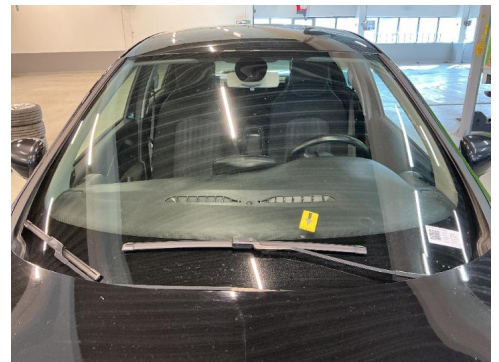
36. Glassruter.

| Ref.Id | Repareres | Resultat | Beskrivelse |
|---|---|---|---|
| 14.1 | Glassruter. | Steinsprut med sprekk eller rosett | Frontrute |

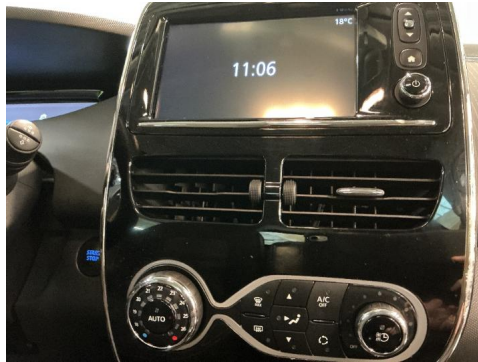
**R** 38. Interiør generelt.

| Ref.Id | Repareres | Resultat | Beskrivelse |
|---|---|---|---|
| 23.4 | Interiør generelt. | * Skade på justering av luftdyse, midtre foran | |

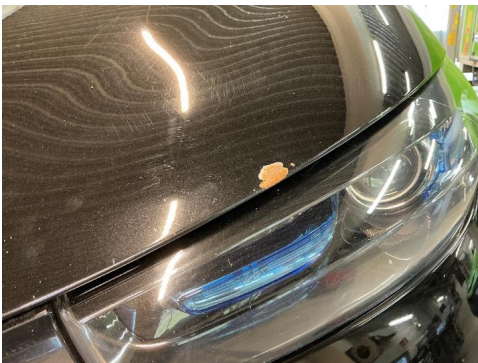
40. Lakk / karosseri utvendig.

| Ref.Id | Repareres | Resultat | Beskrivelse |
|---|---|---|---|
| 62.5 | | Lakkslipp/flassing | Panser |

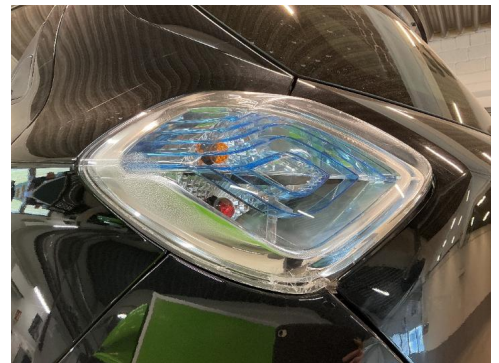
**R** 42. Lykter/lys - tilstand.

| Ref.Id | Repareres | Resultat | Beskrivelse |
|---|---|---|---|
| 38.2 | Lykter/lys - tilstand. | Vann/kondens i lykt/lampe: | Venstre baklys |

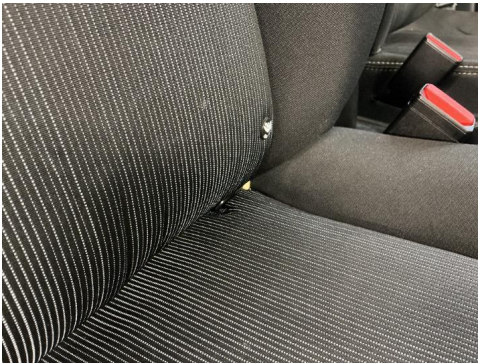
43. Seter.

| Ref.Id | Repareres | Resultat | Beskrivelse |
|---|---|---|---|
| 54.1 | Seter. | Hull/rift gjennom setetrekk: | Høyre foran |
