VOLVO XC40 4X4

TESTDATO: 09.03.2026

NBF Tilstandsrapport er utarbeidet av Norges Bilbransjeforbund og Forbrukerrådet.

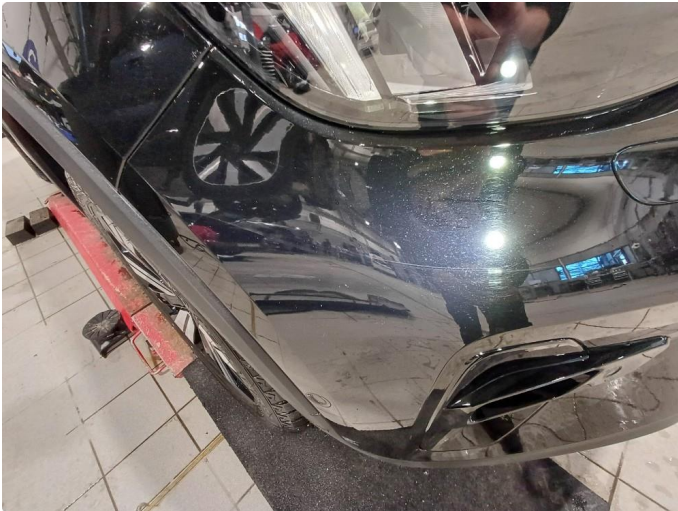
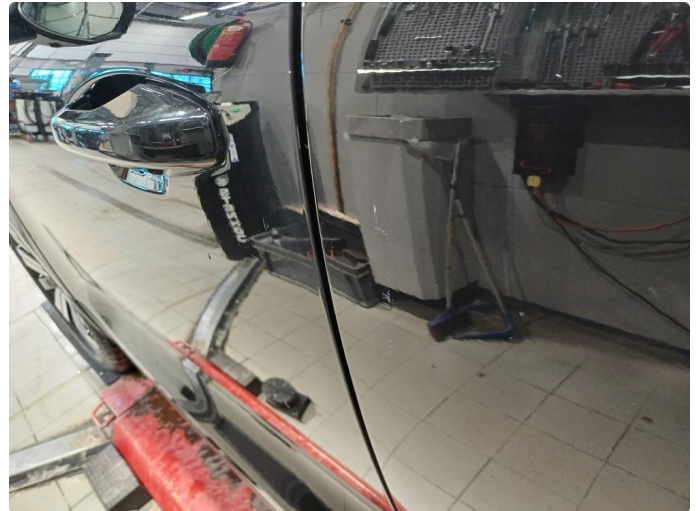
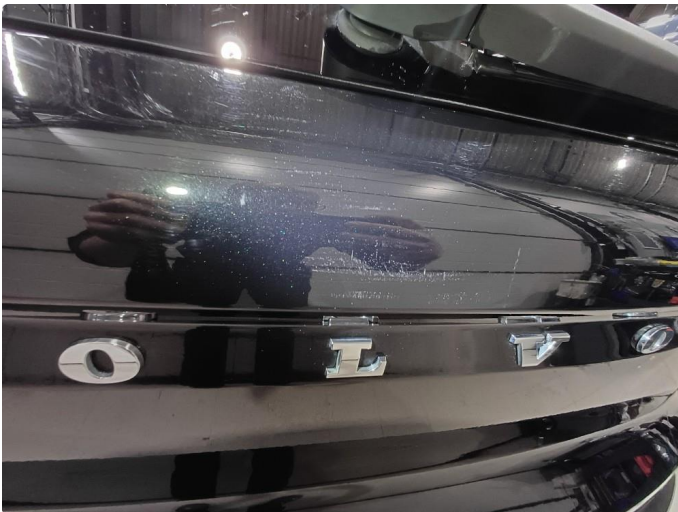
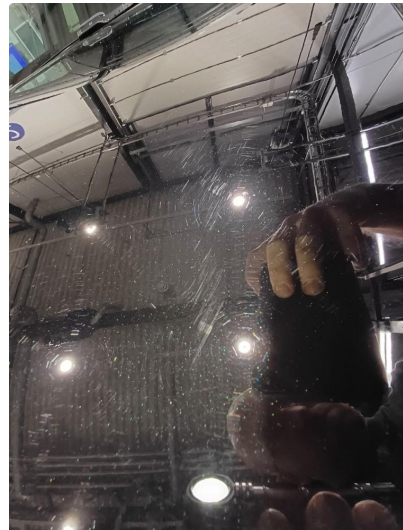
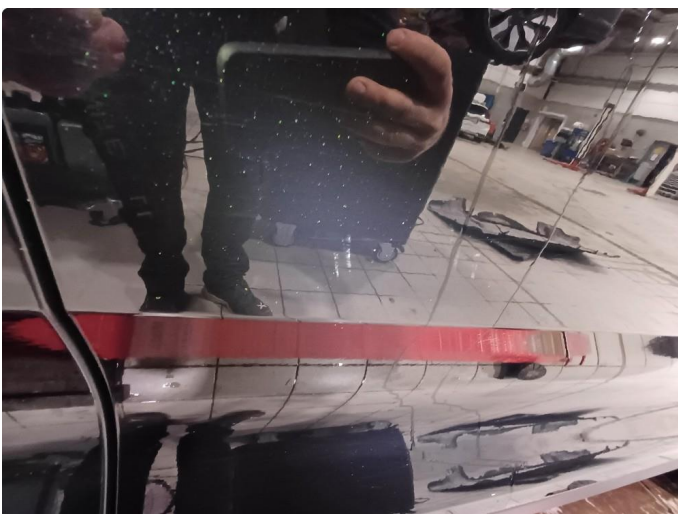
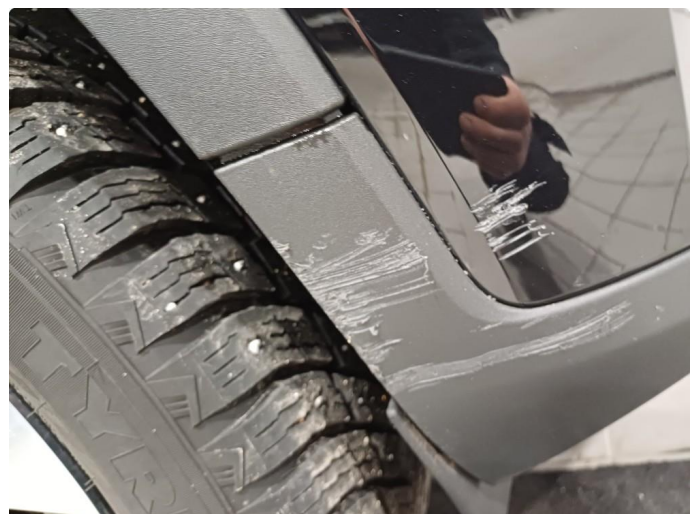
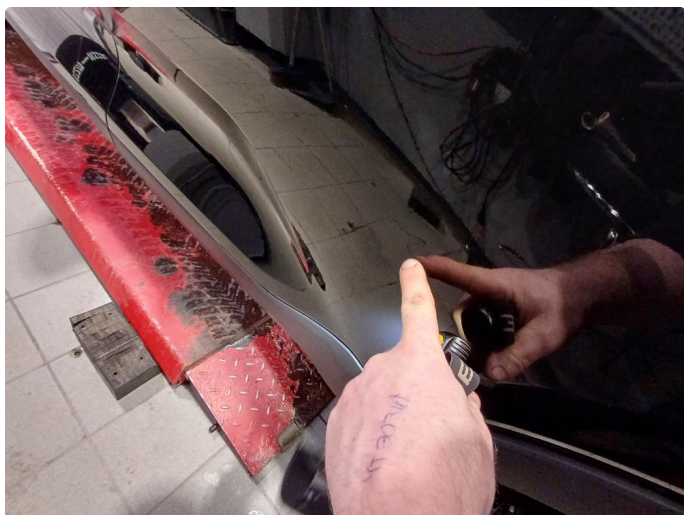
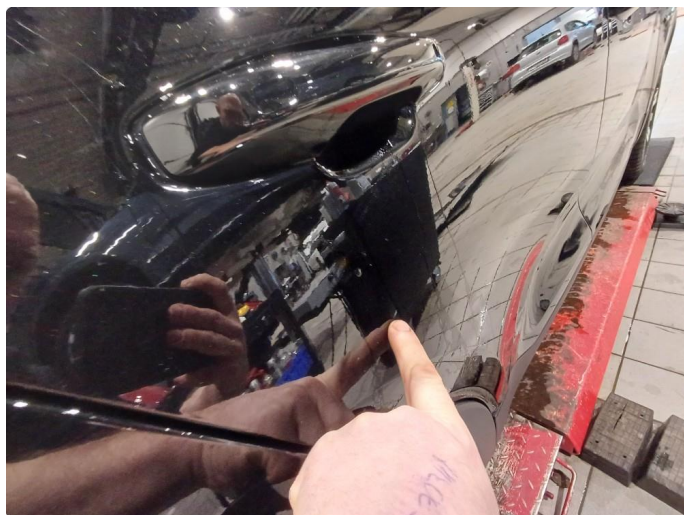
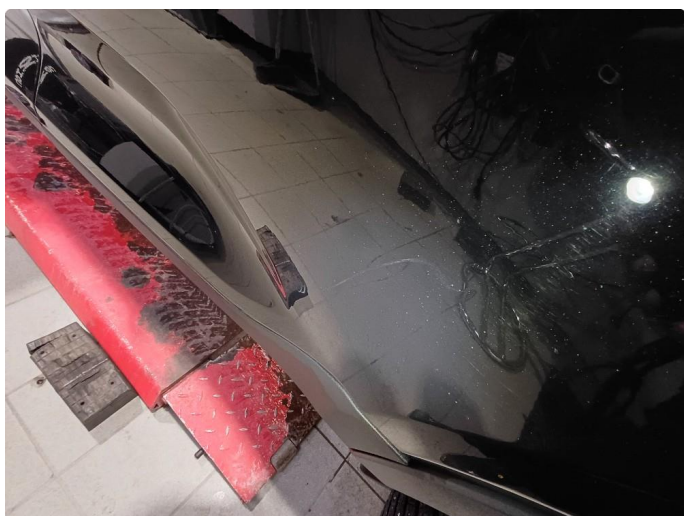
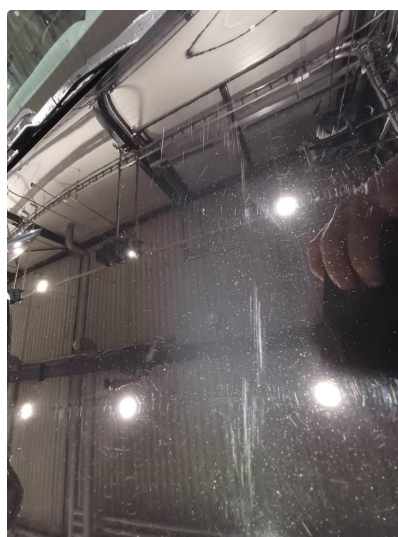
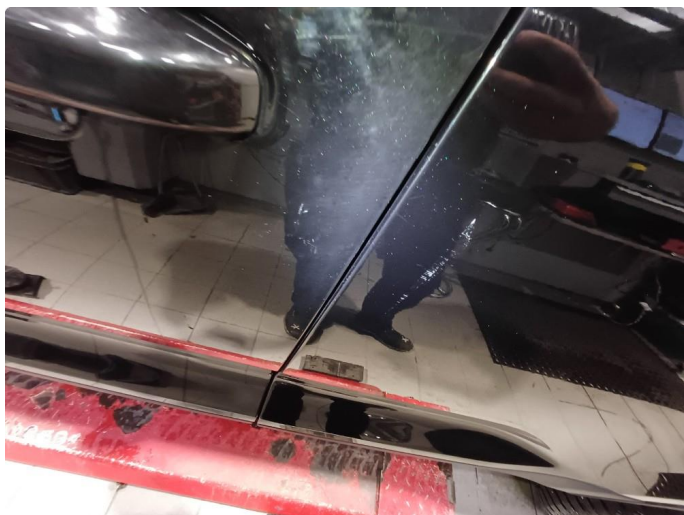
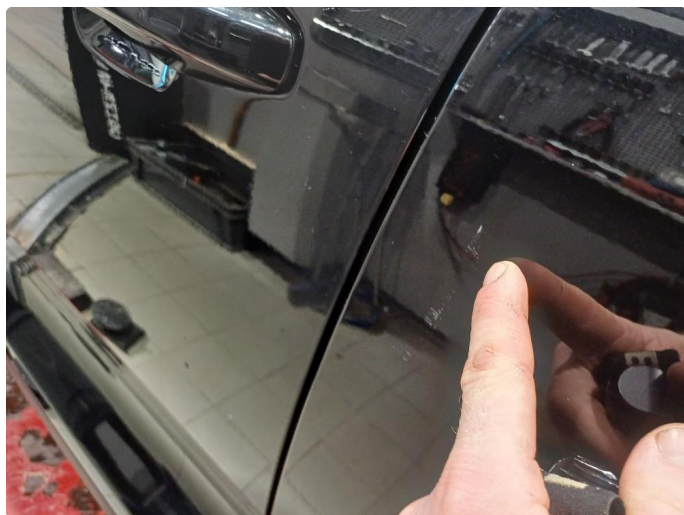
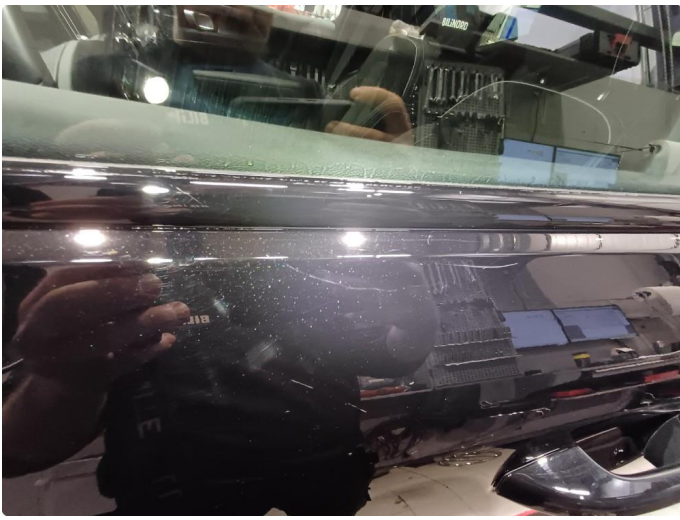
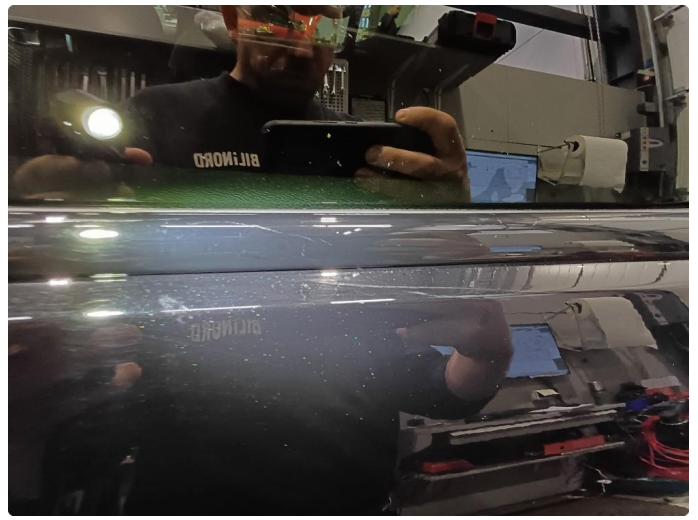
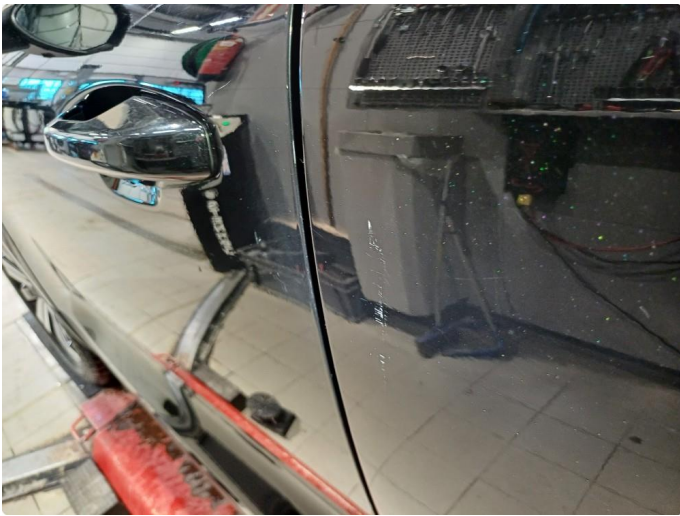
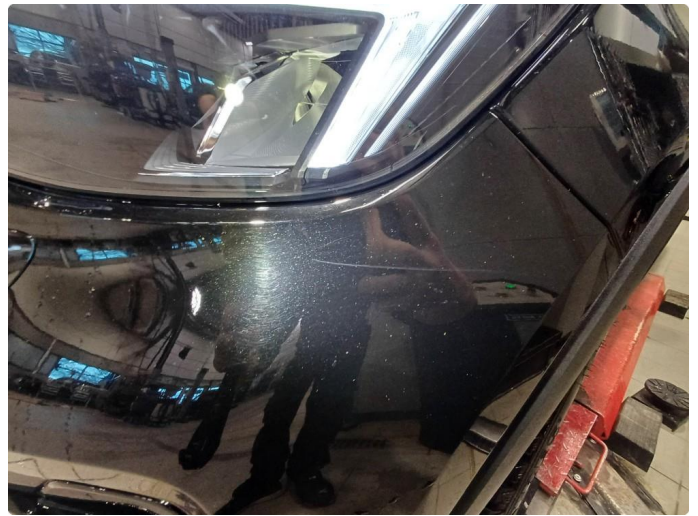
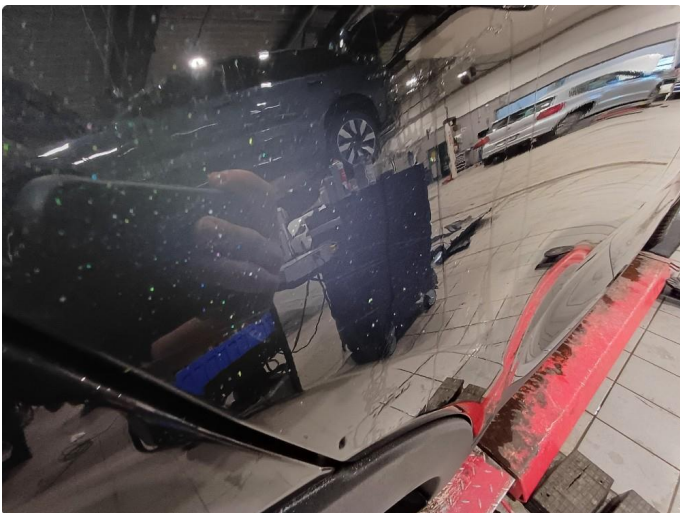
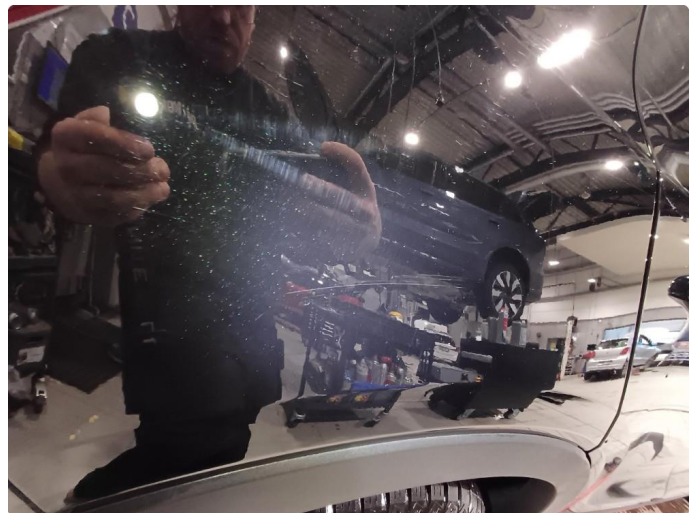
| Punkt | | Beskrivelse | Plassering |
|---|---|---|---|
| 1.1 | Lakk | noen riper og småbulker | alle |

1.1 Noen riper og småbulker

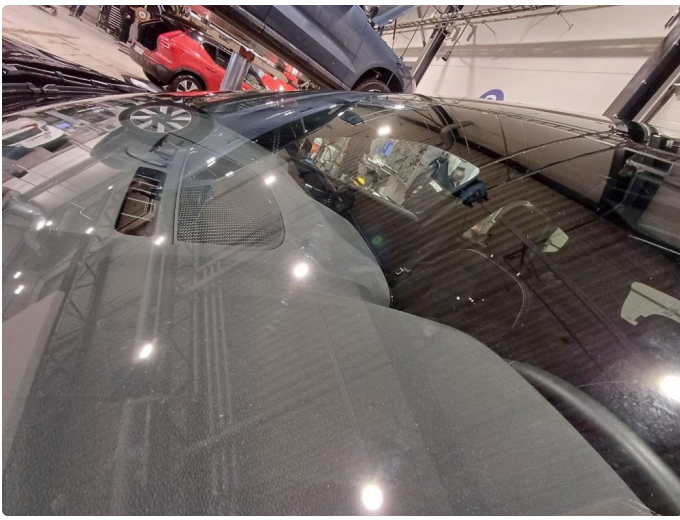
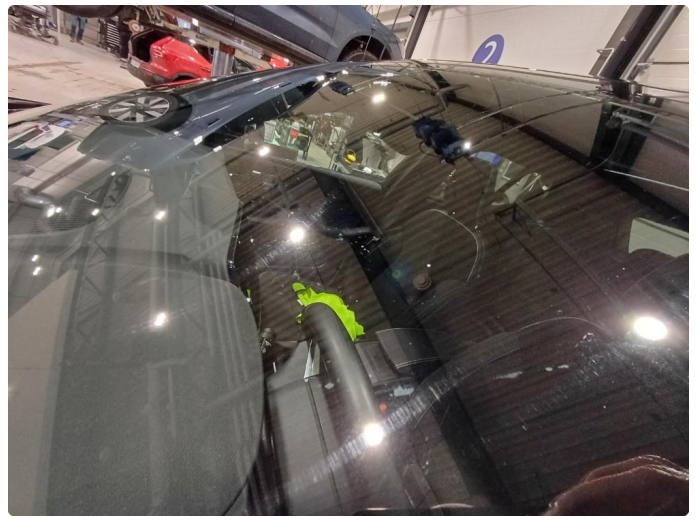
| Punkt | | Beskrivelse | Plassering |
|---|---|---|---|
| 1.2 | Frontvindu | steinsprut | foran |

1.2 Steinsprut
