# NAF Bruktbiltest

**Testdato**  
06.11.2025

| <b>Bilmerke</b> | Mercedes-Benz | <b>Motorstørrelse</b> | cm <sup>3</sup> |
| <b>Modell</b> | B 250 e | <b>Motoreffekt</b> | 132 kW |

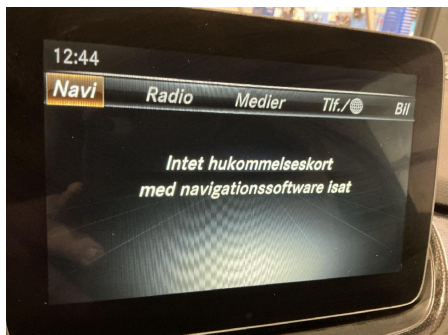
**1. Nøkler / Utstyr**

| Ref.Id | Repareres | Resultat | Beskrivelse |
|---|---|---|---|
| 3.5 | Nøkler / Utstyr | CD-rom eller SD brikke for navigasjon, mangler | |

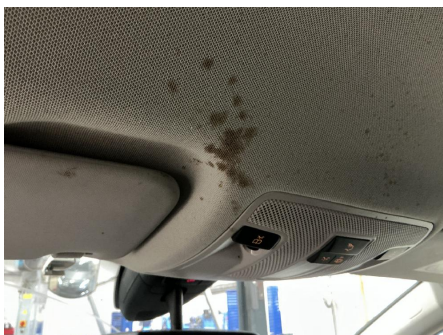
**2. Taktrekk**

| Ref.Id | Repareres | Resultat | Beskrivelse |
|---|---|---|---|
| 93.2 | Taktrekk | Skittent taktrekk | Foran |

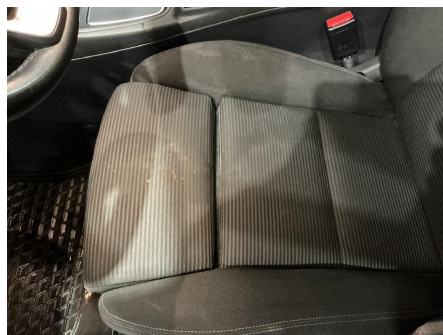
**3. Seter**

| Ref.Id | Repareres | Resultat | Beskrivelse |
|---|---|---|---|
| 98.2 | Seter | Misfarget/skittent: | Venstre foran |

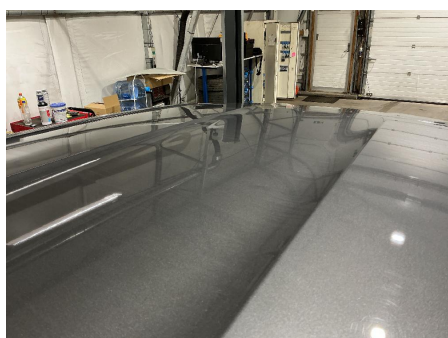
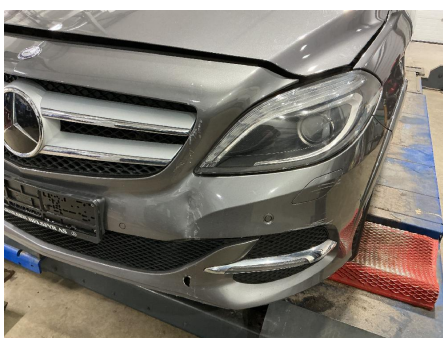
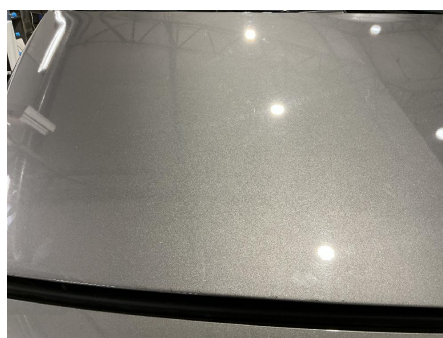
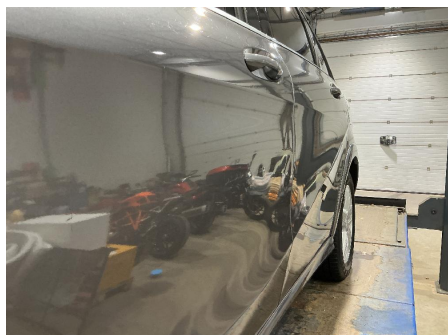
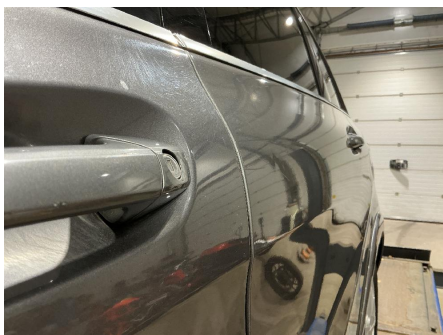
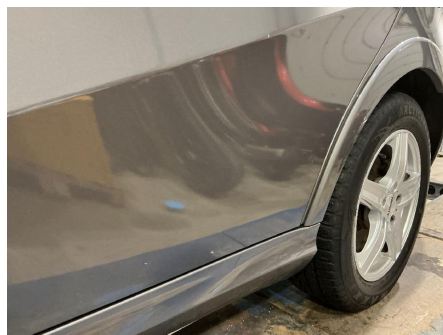
| Ref.Id | Repareres | Resultat | Beskrivelse |
|---|---|---|---|
| 86.1 | Lakk / karosseri utvendig | Bulk (er): | Tak, Venstre fordør, Venstre bakdør, Høyre bakskjerm |
| 86.3 | | Lakkriper: | Bakluke, Venstre bakdør, Høyre bakskjerm, Støtfanger bak |
| 86.4 | | Skadet: | Støtfanger foran, Høyre bakdør |
| 86.12 | | Steinsprut/lakksår | Panser |

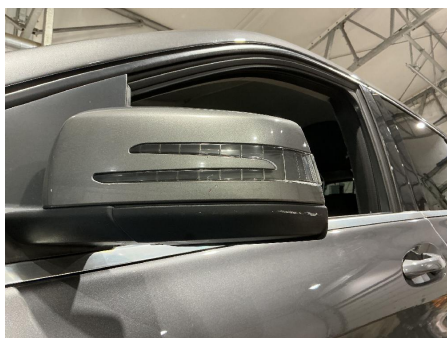
**16. Utvendig speil**

| Ref.Id | Repareres | Resultat | Beskrivelse |
|---|---|---|---|
| 87.9 | Utvendig speil | Ripe i speilhus: | Venstre |

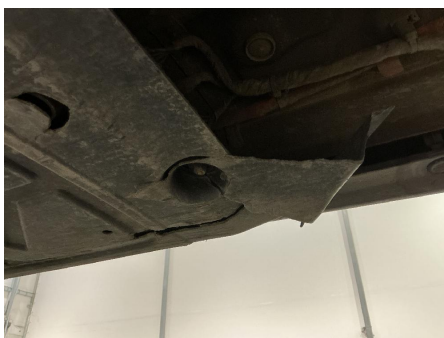
**17. Underside**

| Ref.Id | Repareres | Resultat | Beskrivelse |
|---|---|---|---|
| 88.2 | Underside | Skadet/løst plastdeksel: | Høyre, Venstre |
