NAF Bruktbiltest

Testdato
13.03.2026

Bilmerke	Tesla	Motorstørrelse	- cm ³
Modell	Model 3	Motoreffekt	158 kW
Type	003	Aksler i drift	2
Registreringsnr.	EH41302	Drivstofftype	Elektrisk
Understellsnr.	LRW3E7EK6RC954679	Kjøretøygruppe	101
Km.stand.	211325	Bruktimportert	Nei
Farge	Svart	Registreringsår	2023
Karosseritype	Sedan	Registrert første gang	07.11.2023
		Frist for neste EU kontroll	06.11.2026

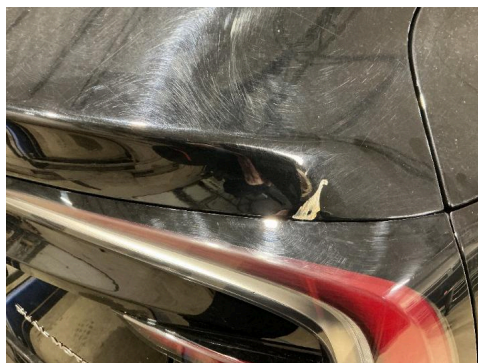
53. Bakluke

86.1	Lakk / karosseri utvendig	Skadet:	Støtfanger foran, Bakluke, Høyre sidekanal
86.2		Lakkriper:	Høyre fordør, Støtfanger bak, Venstre forskjerm
86.5		Bulk (er):	Venstre fordør, Panser

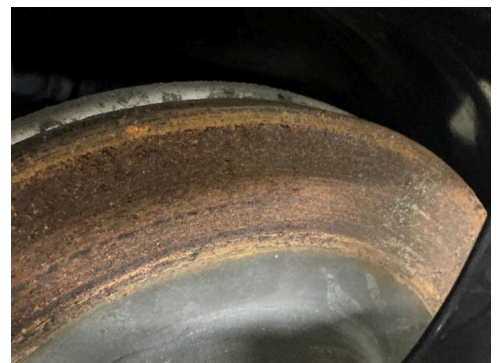
R 54. Bremseskiver

Ref.Id	Repareres	Resultat	Beskrivelse
3.3	Nøkler / Utstyr	Nøkkel mangler 1 stk	
6.10	Bremseskiver	Rust på bremseskive:	Venstre bak, Høyre bak
17.14	Lys	Vann / kondens i lykt:	Venstre nærlys, Høyre nærlys

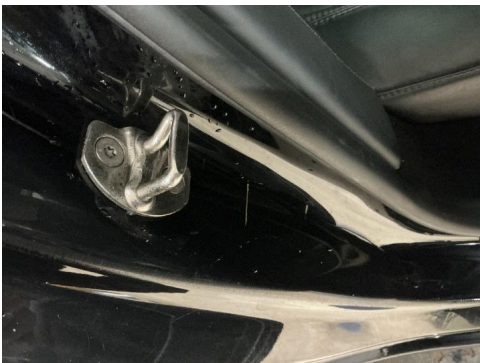
55. Døråpning

86.14		Steinsprut/lakksår	Venstre forskjerm, Panser
86.15		Lakkslipp/flassing	Venstre bakskjerm, Høyre bakskjerm
97.1	Døråpning	Sår eller skade:	Venstre bakdør, Høyre bakdør

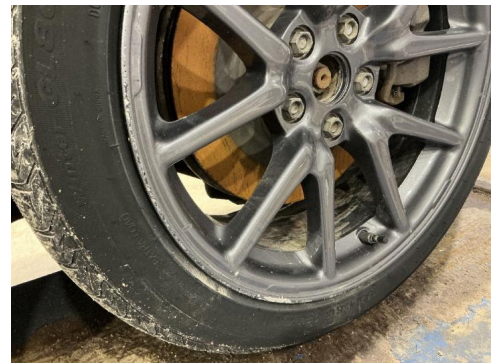
R 57. Felg

65.19	Dekk	* Høyre bakhjul lekker luft	
66.8	Felg	Vesentlig ripe / hakk:	4 felger
67.8	Ekstra hjulsett	Ekstra hjulsett mangler	
69.7	Reservehjul / dekkreparasjonssett	Dekkreparasjonssett mangler

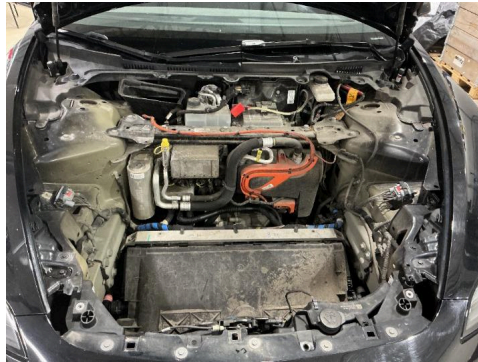
R 62. Laste-/bagasjerom

102.6	Laste-/bagasjerom	* Mangler deler i frunk.	
Ref.Id	Opplysning	Resultat	Beskrivelse
4.13	Service/ Dokum.	Bilen har digital servicebok, denne er ikke kontrollert av NAF

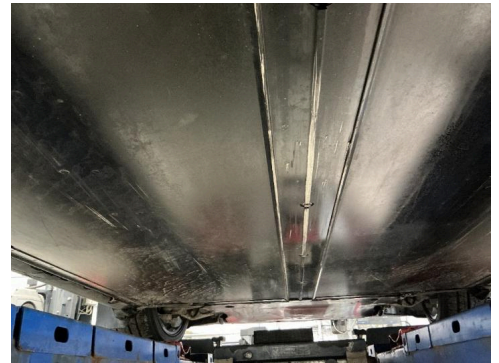
R 69. Utv. tilstand fremdriftsbatteri elbil/hybrid

22.2	Varsellamper utvidet	Varsellampe for TPMS (Dekktrykk) lyser	
64.5	Utv. tilstand fremdriftsbatteri elbil/hybrid	Riper i batterikasse for fremdriftsbatteri
