# NAF Bruktbiltest

**Testdato**  
09.01.2026

| Modell | I-PACE | Motoreffekt | 147 kW |
| Registreringsnr. | EV86249 | Drivstofftype | Elektrisk |

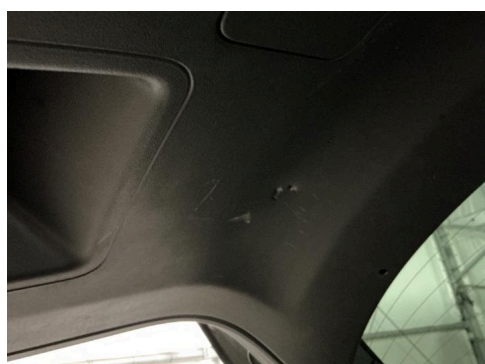
16. Dørtrekk

| Ref.Id | Repareres | Resultat | Beskrivelse |
|---|---|---|---|
| 96.1 | Dørtrekk | Hull/rift/flenge i dørtrekk: | Bakluke/-dør |

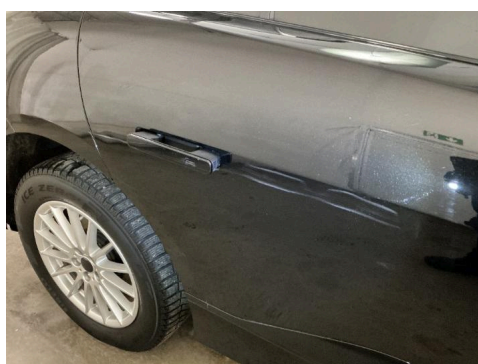
**R** 17. Høyre bakdør

| Ref.Id | Repareres | Resultat | Beskrivelse |
|---|---|---|---|
| 86.2 | Lakk / karosseri utvendig | Lakkriper: | Høyre bakdør, Høyre bakskjerm, Støtfanger bak, Støtfanger foran |

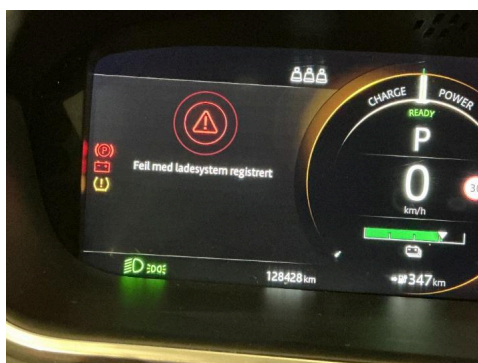
**R** 23. Varsellamper

| Ref.Id | Repareres | Resultat | Beskrivelse |
|---|---|---|---|
| 21.17 | Varsellamper | * Div. varsellamper lyser. Se bilde. | |
| 22.2 | Varsellamper utvidet | Varsellampe for TPMS (Dekktrykk) lyser | |
| 40.15 | Girkasse (automatisk) | * Varsler feil på girkasse i instrument. Gir indikator blinker når settes i gir. | |
