# NAF Bruktbiltest

| <b>Bilmerke</b> | Polestar | <b>Motorstørrelse</b> | - cm <sup>3</sup> |
| <b>Modell</b> | 2 | <b>Motoreffekt</b> | - kW |
| <b>Registreringsnr.</b> | EH37276 | <b>Drivstofftype</b> | Elektrisk |

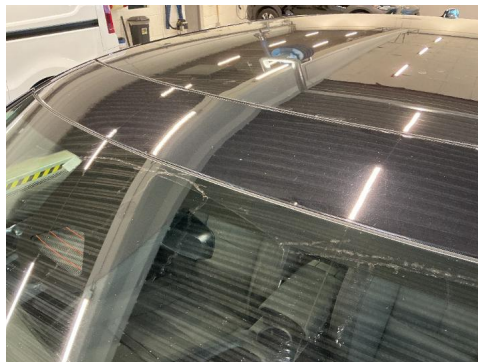
35. Lakk / karosseri utvendig.

| Ref.Id | Repareres | Resultat | Beskrivelse |
|---|---|---|---|
| 62.3 | Lakk / karosseri utvendig. | Steinsprut/lakksår | Tak |

| Ref.Id | Opplysning | Resultat | Beskrivelse |
|---|---|---|---|
| 62.20 | Lakk / karosseri utvendig. | Diverse steinsprut/lakksår | |
| 62.23 | | Lakkriper: | Bakluke, Støtfanger bak |

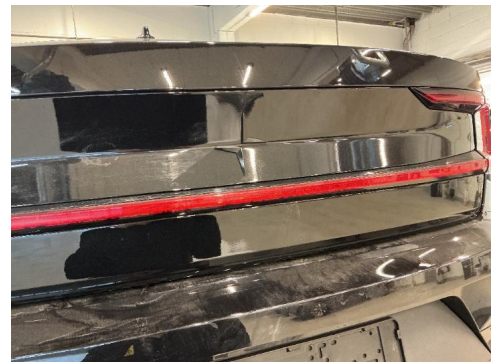
**R** 36. Lykter/lys - tilstand. **R**

| Ref.Id | Repareres | Resultat | Beskrivelse |
|---|---|---|---|
| 38.2 | Lykter/lys - tilstand. | Vann/kondens i lykt/lampe: | Venstre baklys, Høyre baklys |
