# NAF Verdivurdering

**Testdato**  
23.03.2026

| Modell | MODEL S | Motoreffekt | 69 kW |
| Registreringsnr. | EH82615 | Drivstofftype | Elektrisk |

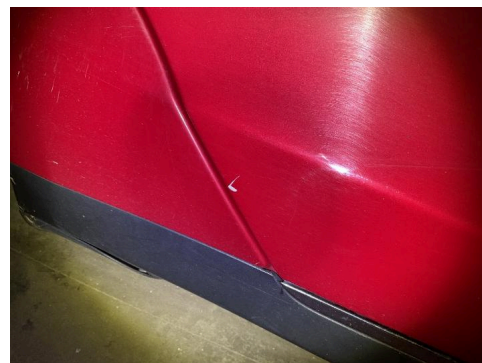
27. Høyre bakdør

| Ref.Id | Repareres | Resultat | Beskrivelse |
|---|---|---|---|
| 93.7 | Høyre bakdør | Lakkskade | Spotlakkere (smartrep) |

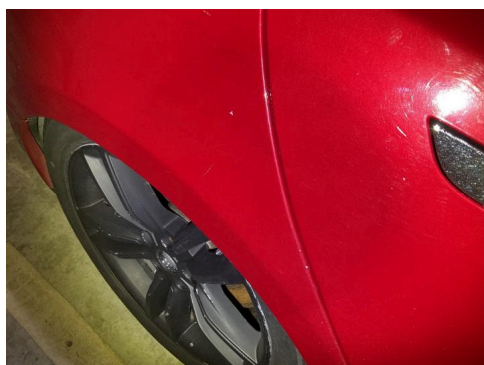
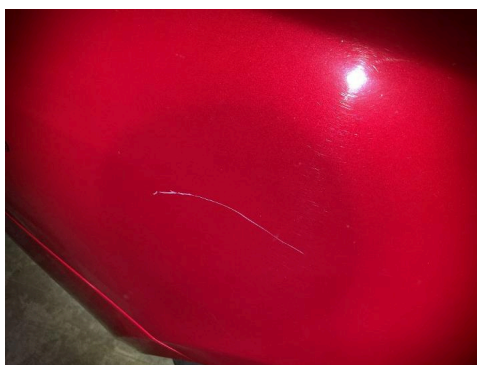
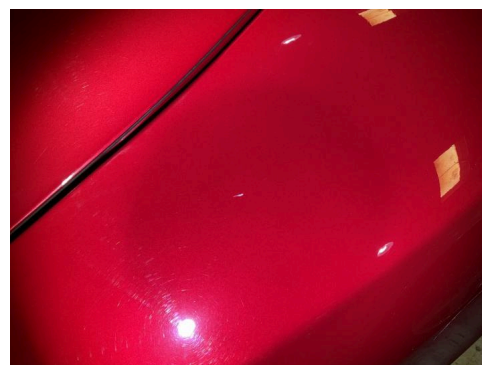
28. Høyre bakskjerm

| Ref.Id | Repareres | Resultat | Beskrivelse |
|---|---|---|---|
| 94.5 | Høyre bakskjerm | Ripe ned til grunnmaterialet | Lakkere |

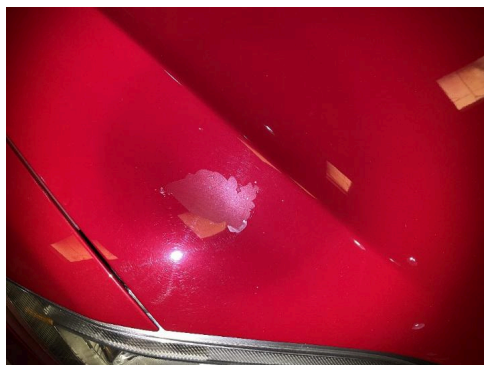
31. Panser

| Ref.Id | Repareres | Resultat | Beskrivelse |
|---|---|---|---|
| 100.7 | Panser | Lakkskade | Flekklakkere |

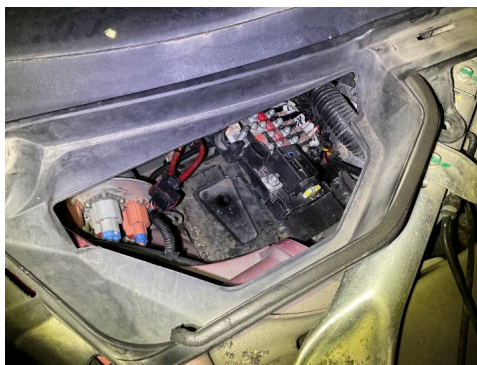
32. Service/ Dokum.

| Ref.Id | Repareres | Resultat | Beskrivelse |
|---|---|---|---|
| 4.10 | Service/ Dokum. | * Mangler 12V batteri | |

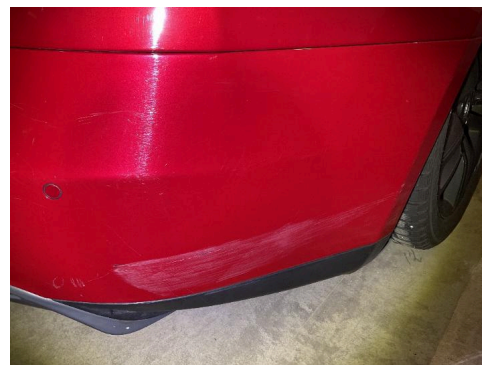
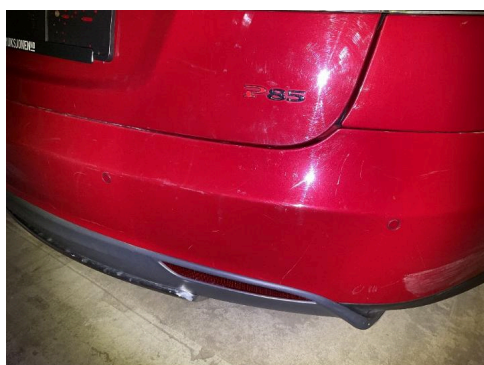
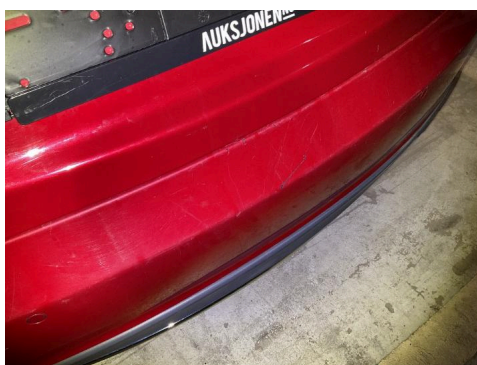
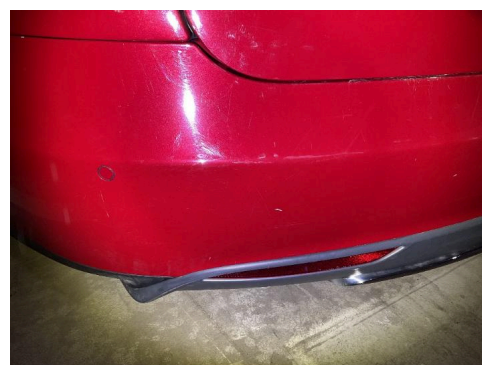
33. Støtfanger bak

| Ref.Id | Repareres | Resultat | Beskrivelse |
|---|---|---|---|
| 80.5 | Støtfanger bak | Ripe ned til grunnmaterialet | Lakkere |

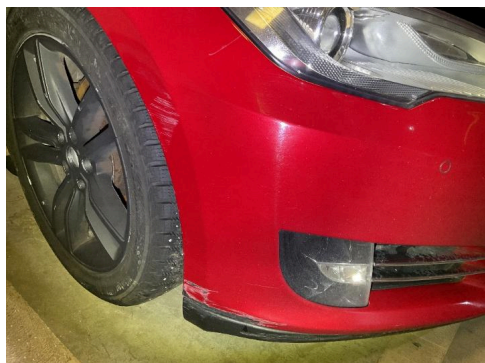
37. Støtfanger foran

| Ref.Id | Repareres | Resultat | Beskrivelse |
|---|---|---|---|
| 79.5 | Støtfanger foran | Ripe ned til grunnmaterialet | Flekklakkere |

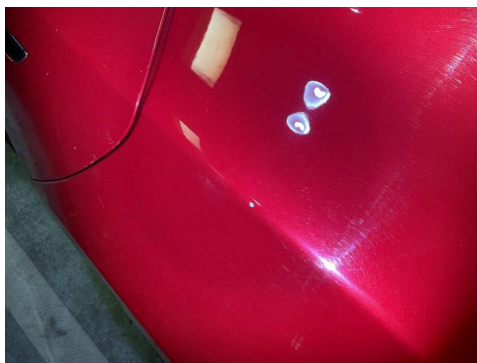
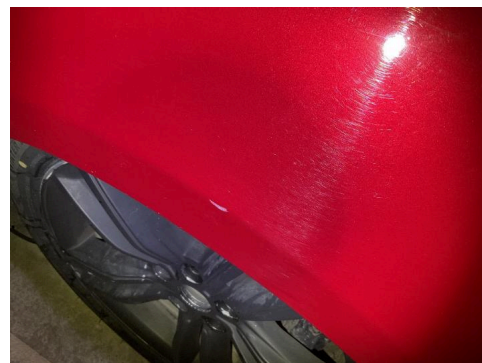
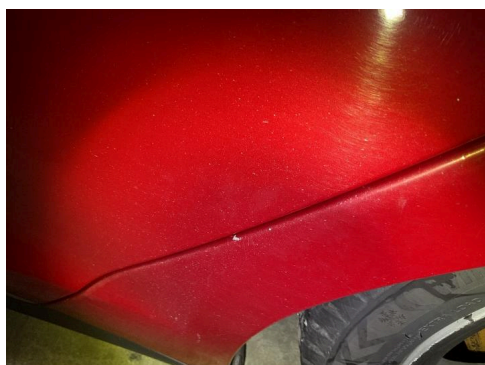
38. Venstre bakskjerm

| Ref.Id | Repareres | Resultat | Beskrivelse |
|---|---|---|---|
| 85.7 | Venstre bakskjerm | Lakkskade | Spotlakkere (smartrep) |
