VOLKSWAGEN ID.3 BAKHJULSDRIFT

TESTDATO: 24.03.2026

NBF Tilstandsrapport er utarbeidet av Norges Bilbransjeforbund og Forbrukerrådet.

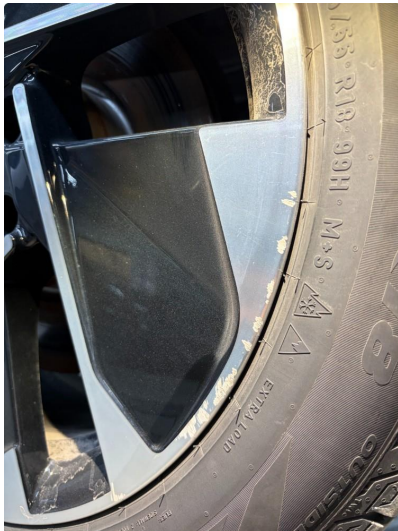
| Punkt | Beskrivelse | Plassering |
|---|---|---|
| 1.1 Dekk/Felger | En vinterfelg med riper. (Notert) | |

1.1 En vinterfelg med riper. (Notert)
