# NAF Bruktbiltest

**Testdato**  
24.03.2026

| <b>Bilmerke</b> | Tesla | <b>Motorstørrelse</b> | - cm <sup>3</sup> |
| <b>Modell</b> | Model Y | <b>Motoreffekt</b> | 158 kW |

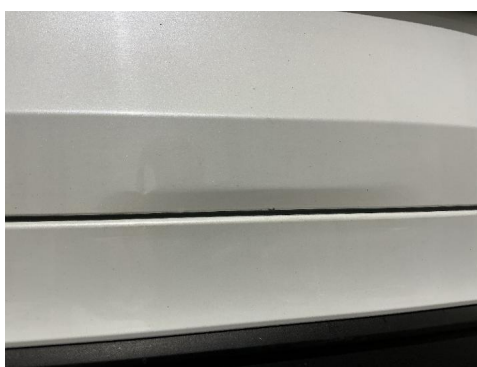
53. Bakluke

| Ref.Id | Repareres | Resultat | Beskrivelse |
|---|---|---|---|
| 86.1 | Lakk / karosseri utvendig | Skadet: | Støtfanger foran, Bakluke |

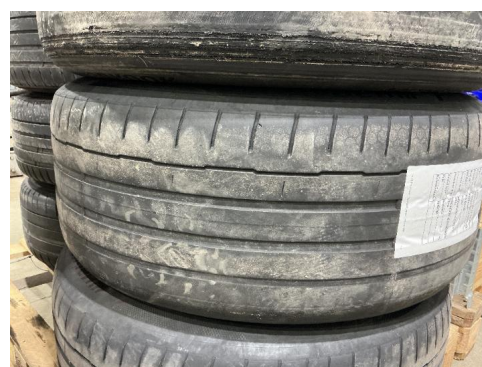
**R** 54. Ekstra hjulsett

| Ref.Id | Repareres | Resultat | Beskrivelse |
|---|---|---|---|
| 67.7 | Ekstra hjulsett | Dekk er skjevslitt: | 4 dekk |
| 67.11 | | Corden er synlig: | 2 dekk |

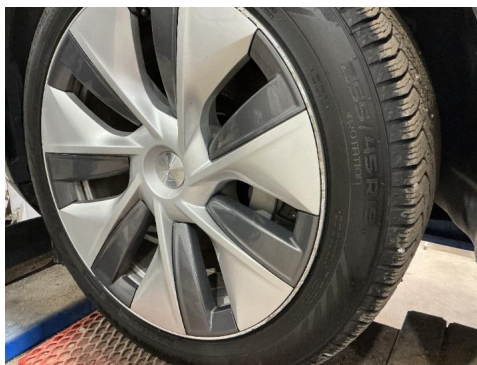
**R** 56. Felg

| Ref.Id | Repareres | Resultat | Beskrivelse |
|---|---|---|---|
| 66.8 | Felg | Vesentlig ripe / hakk: | 4 felger |
| 67.23 | | Vesentlig ripe(r) inn til grunnmaterialet på felg: | 4 felger |

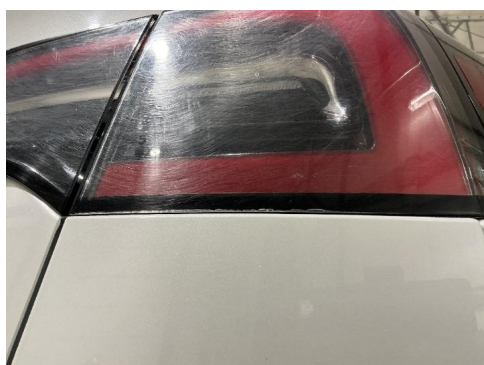
58. Lys

| Ref.Id | Opplysning | Resultat | Beskrivelse |
|---|---|---|---|
| 17.31 | Lys | Kraketert lykteglass | Høyre baklys |

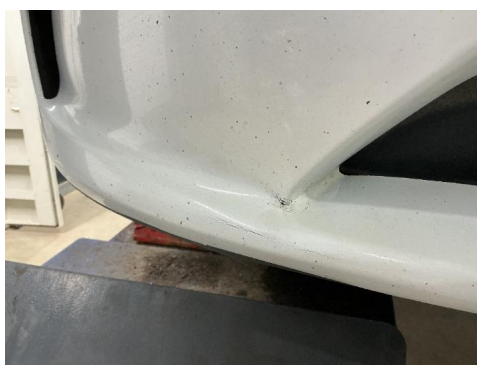
**O** 59. Støtfanger foran

| Ref.Id | Repareres | Resultat | Beskrivelse |
|---|---|---|---|
| 86.14 | | Steinsprut/lakksår | Støtfanger foran |
