VOLKSWAGEN ID.3 BAKHJULSDRIFT

TESTDATO: 25.03.2026

CHASSISNR: WVVZZZE1ZP8002903

NBF Tilstandsrapport er utarbeidet av Norges Bilbransjeforbund og Forbrukerrådet.

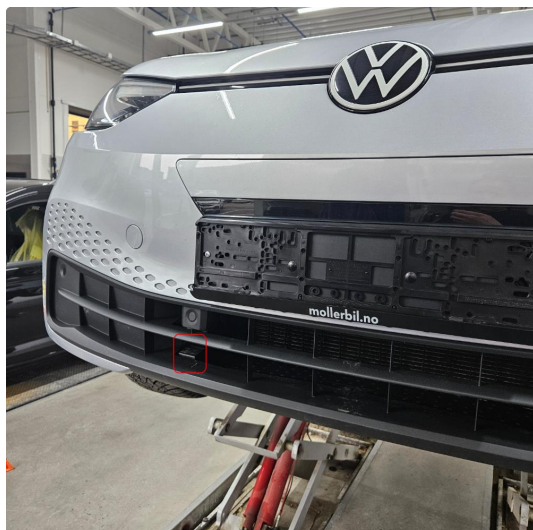
| Punkt | Beskrivelse | Plassering |
|---|---|---|
| 1.1 Grill | mangler en plast-spile, h.side i nedre grill, frontfanger | |

1.1 Mangler en plast-spile, h.side i nedre grill, frontfanger
