**VOLKSWAGEN E-GOLF FORHJULSDRIFT**
**TESTDATO: 26.03.2026**
**KODE: 1984309**

**EK32366**

NBF Tilstandsrapport er utarbeidet av Norges Bilbransjeforbund og Forbrukerrådet.

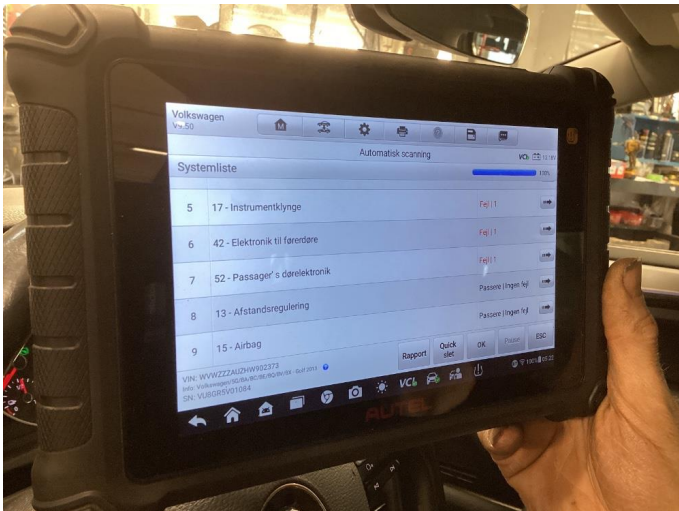
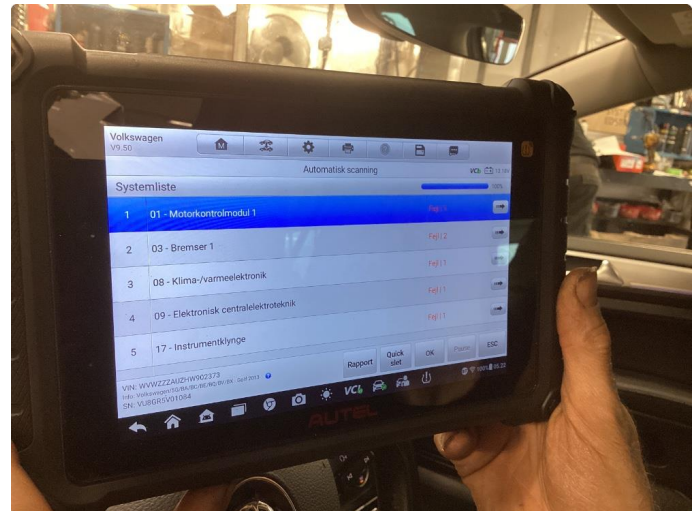
| Punkt | Beskrivelse | Plassering |
|---|---|---|
| 1.1 Diagnose | feilkoder | |

1.1 Feilkoder

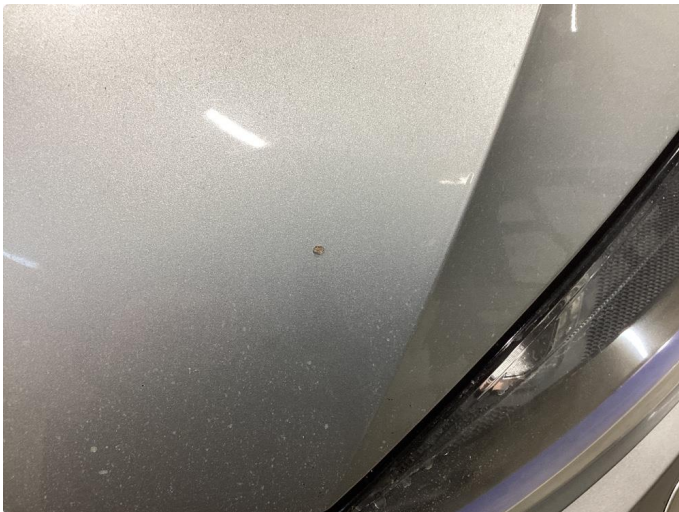
| Punkt | Beskrivelse | Plassering |
|---|---|---|
| 2.1 Panser | noe steinsprut med rust | |

2.1 Noe steinsprut med rust

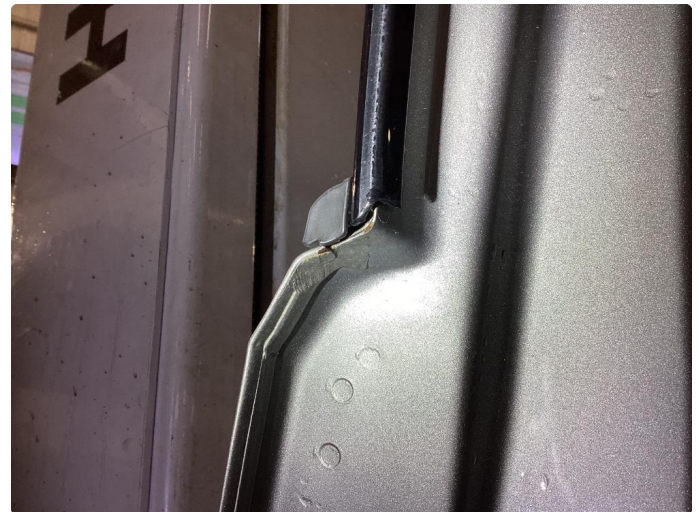
| Punkt | Beskrivelse | Plassering |
|---|---|---|
| 2.2 Dører | rust/korrosjon | |

2.2 Rust/korrosjon

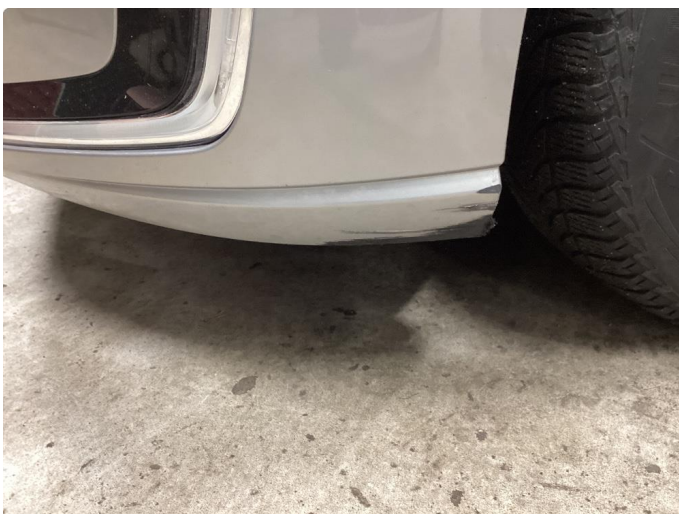
| Punkt | Beskrivelse | Plassering |
|---|---|---|
| 2.3 Støtfanger | ripe(r) ned til grunning | |

2.3 Ripe(r) ned til grunning

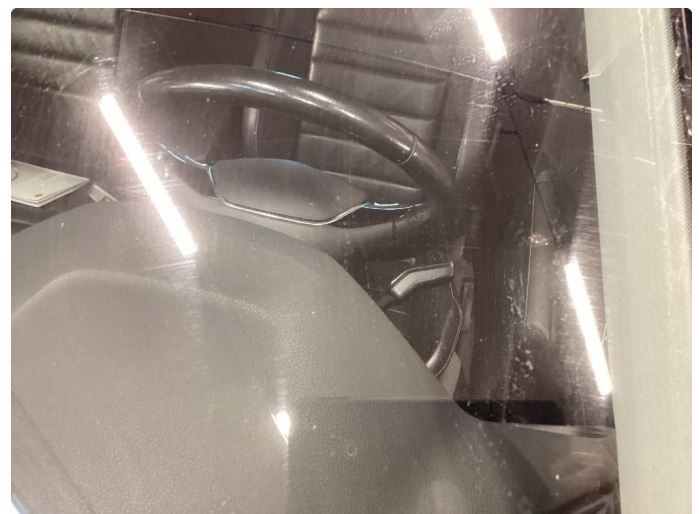
| Punkt | Beskrivelse | Plassering |
|---|---|---|
| 2.4 Frontvindu | sliteriper i synsfelt | |

2.4 Sliteriper i synsfelt

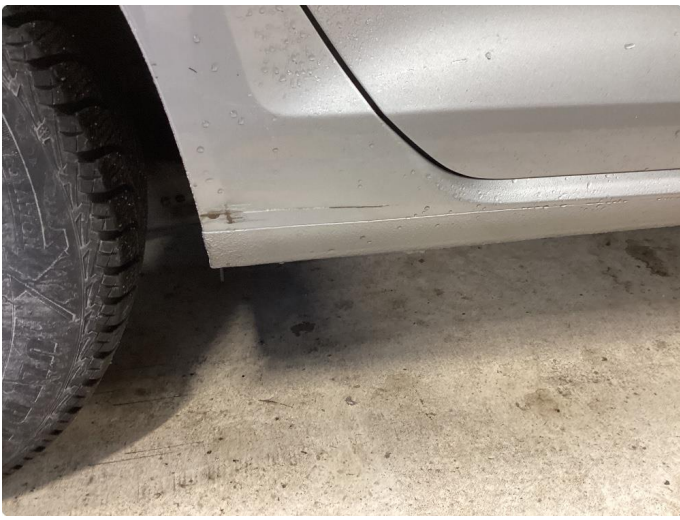
| Punkt | Beskrivelse | Plassering |
|---|---|---|
| 2.5 Kanal | bulk med lakkskade | |

2.5 Bulk med lakkskade
