# NAF Bruktbiltest

**Testdato**  
20.03.2026

| Bilmerke | Tesla | Motorstørrelse | - cm <sup>3</sup> |
| Modell | Model S | Motoreffekt | 145 kW |

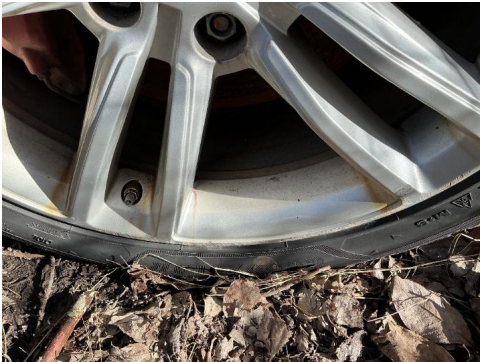
13. Felg

| Ref.Id | Repareres | Resultat | Beskrivelse |
|---|---|---|---|
| 66.8 | Felg | Vesentlig ripe / hakk: | 1 felg |

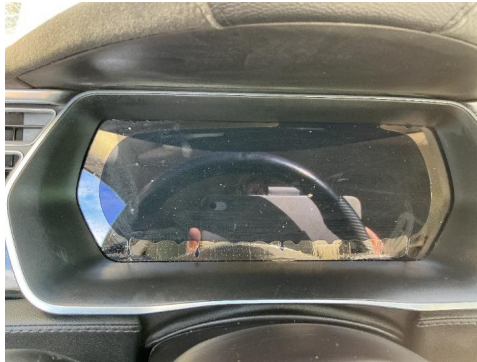
**R** 14. Instrumenter

| Ref.Id | Repareres | Resultat | Beskrivelse |
|---|---|---|---|
| 45.1 | Instrumenter | Feil på instrumentbelysning | Dashbord |
| 45.15 | | Skadet instrumentglass | |

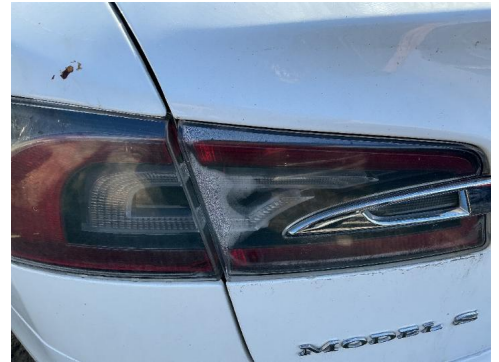
**R** 15. Lys

| Ref.Id | Repareres | Resultat | Beskrivelse |
|---|---|---|---|
| 17.14 | Lys | Vann / kondens i lykt: | Venstre baklys, Høyre baklys |

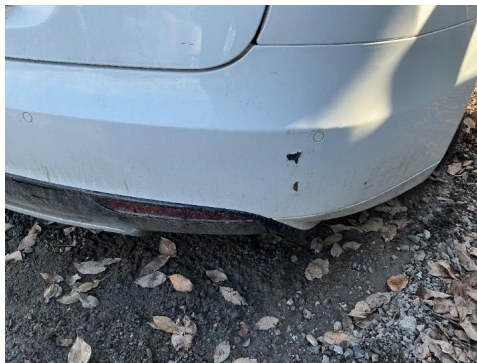
**R** 17. Støtfanger bak

| Ref.Id | Repareres | Resultat | Beskrivelse |
|---|---|---|---|
| 86.1 | Lakk / karosseri utvendig | Skadet: | Støtfanger bak |

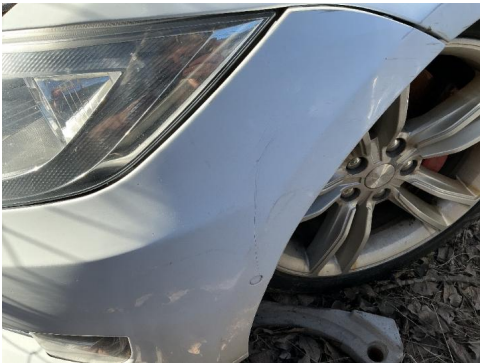
19. Støtfanger foran

| Ref.Id | Repareres | Resultat | Beskrivelse |
|---|---|---|---|
| 86.2 | | Lakkriper: | Støtfanger foran |

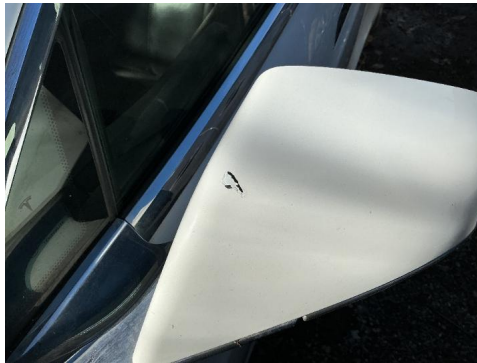
**R** 20. Venstre speil

| Ref.Id | Repareres | Resultat | Beskrivelse |
|---|---|---|---|
| 87.9 | Utvendig speil | Ripe i speilhus: | Venstre |
