# NAF Bruktbiltest

**Testdato**  
27.03.2026

| Modell | LEAF 40kWh | Motoreffekt | 110 kW |
| Registreringsnr. | EK80098 | Drivstofftype | Elektrisk |

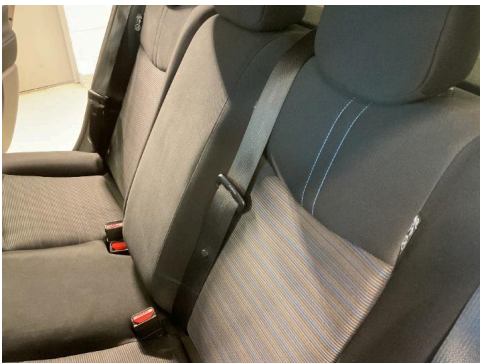
28. Bilbelte.

| Ref.Id | Opplysning | Resultat | Beskrivelse |
|---|---|---|---|
| 52.7 | Bilbelte. | Slitt belte: | Midten bak |

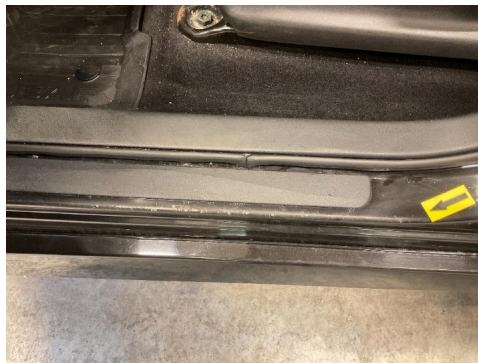
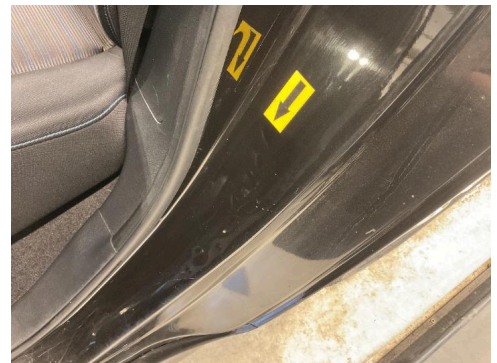
29. Døråpning.

| Ref.Id | Repareres | Resultat | Beskrivelse |
|---|---|---|---|
| 50.2 | Døråpning. | Sår eller skade: | Venstre fordør, Venstre bakdør |
