AUDI E-TRON 4X4

TESTDATO: 13.02.2026

CHASSISNR: WAUZZZGE5PB021893

NBF Tilstandsrapport er utarbeidet av Norges Bilbransjeforbund og Forbrukerrådet.

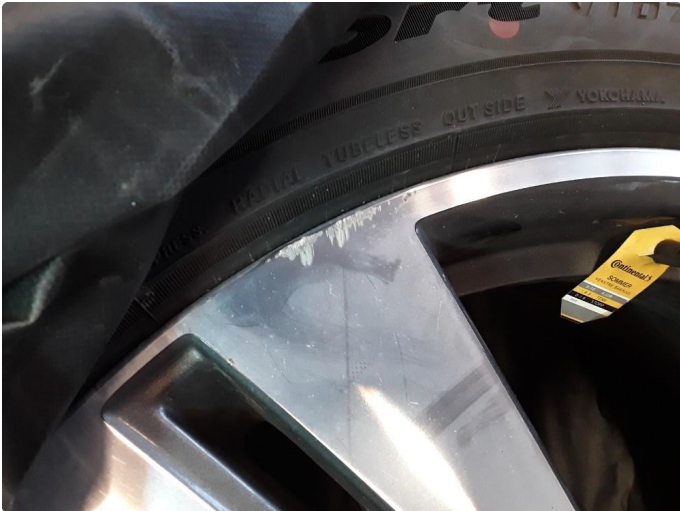
| Punkt | Beskrivelse | Plassering |
|---|---|---|
| 1.2 Dekk/Felger | Noe kantkjørt sommerfelg. | |

1.2 Noe kantkjørt sommerfelg.

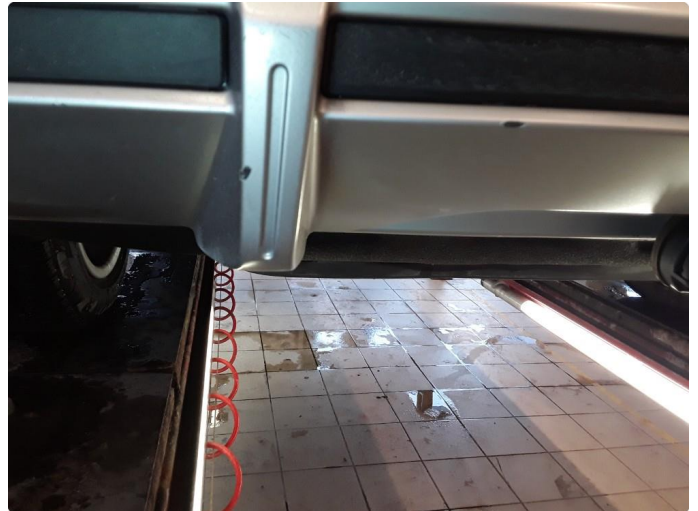
| Punkt | Beskrivelse | Plassering |
|---|---|---|
| 1.3 Støtfanger | Noen riper og sår. | bak |

1.3 Noen riper og sår.

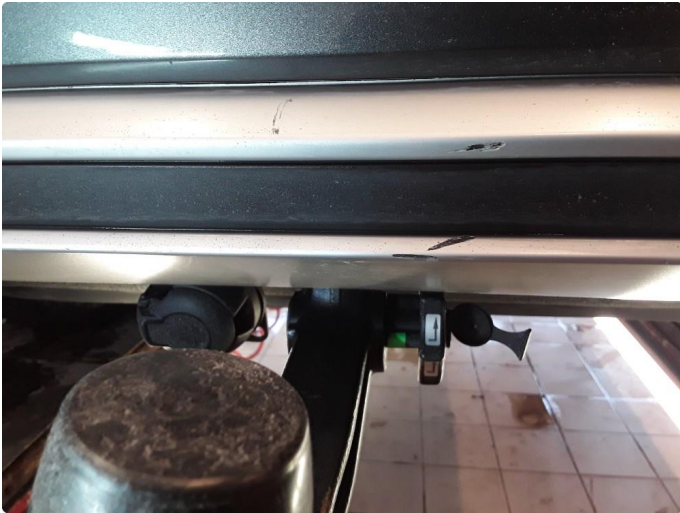
1.3 Noen riper og sår.

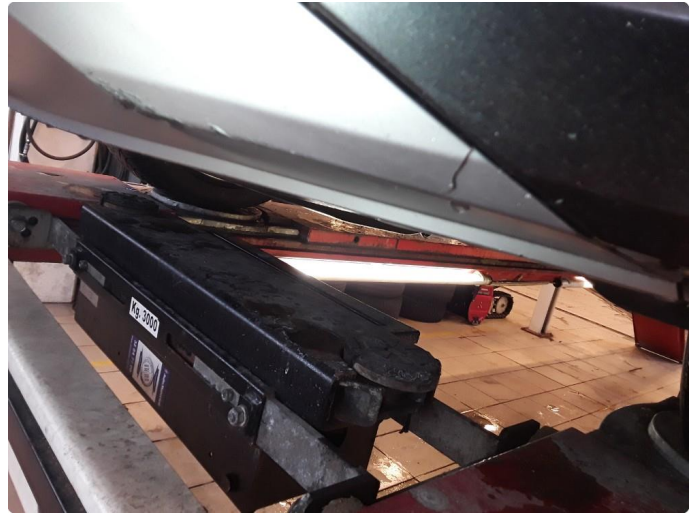
| Punkt | Beskrivelse | Plassering |
|---|---|---|
| 1.4 Støtfanger | Liten sprekk og noe subbemerker nedre del. | foran |

1.4 Liten sprekk og noe subbemerker nedre del.
