# NAF Bruktbiltest

**Testdato**  
30.03.2026

| Modell | V90 T8 Twin Engine | Motoreffekt | 235 kW |
| Registreringsnr. | VH90638 | Drivstofftype | Bensin |

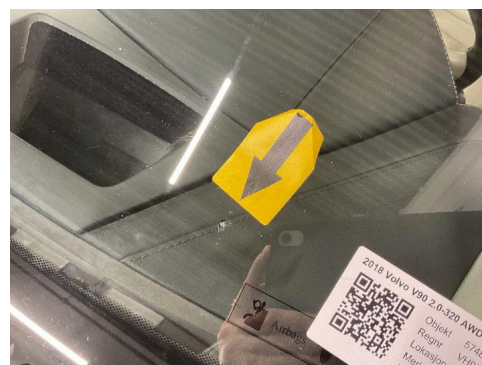
30. Glassruter.

| Ref.Id | Repareres | Resultat | Beskrivelse |
|---|---|---|---|
| 14.1 | Glassruter. | Steinsprut med sprekk eller rosett | Frontrute |

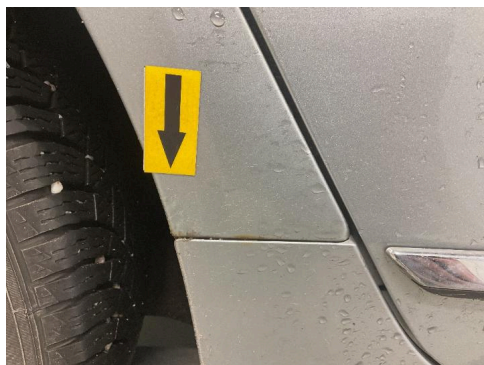
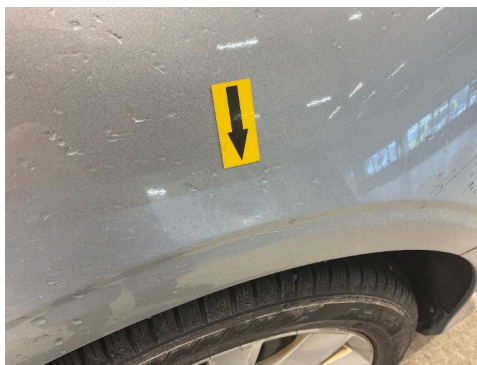
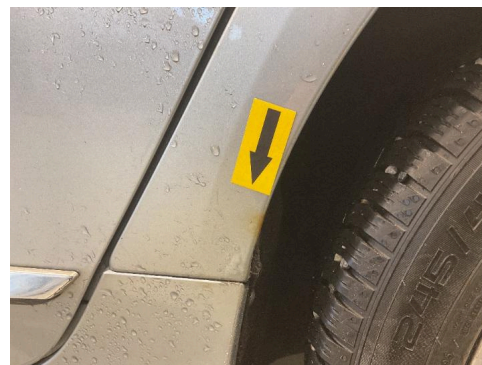
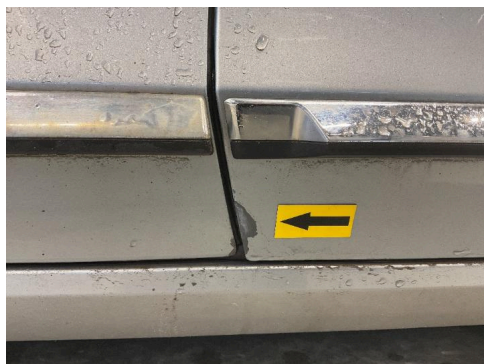
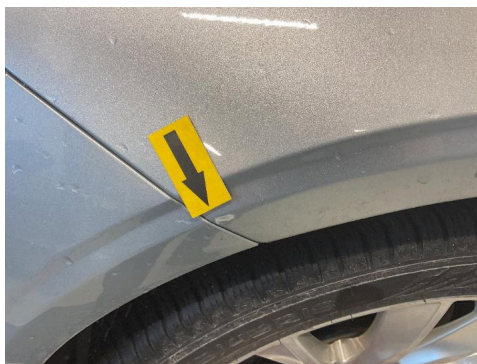
31. Lakk / karosseri utvendig.

| Ref.Id | Repareres | Resultat | Beskrivelse |
|---|---|---|---|
| 62.2 | Lakk / karosseri utvendig. | Lakkriper: | Venstre forskjerm |
| 62.5 | | Lakkslipp/flassing | Venstre fordør, Venstre bakdør |
| 62.10 | | Skadet: | Venstre bakskjerm |

| Ref.Id | Opplysning | Resultat | Beskrivelse |
|---|---|---|---|
| 62.26 | | Små lakkblærer: | Høyre bakskjerm |
