NISSAN NISSAN LEAF 40KWH / ZE1 2WD

TESTDATO: 31.03.2026

CHASSISNR: SJNFAAZE1U0020218

NBF Tilstandsrapport er utarbeidet av Norges Bilbransjeforbund og Forbrukerrådet.

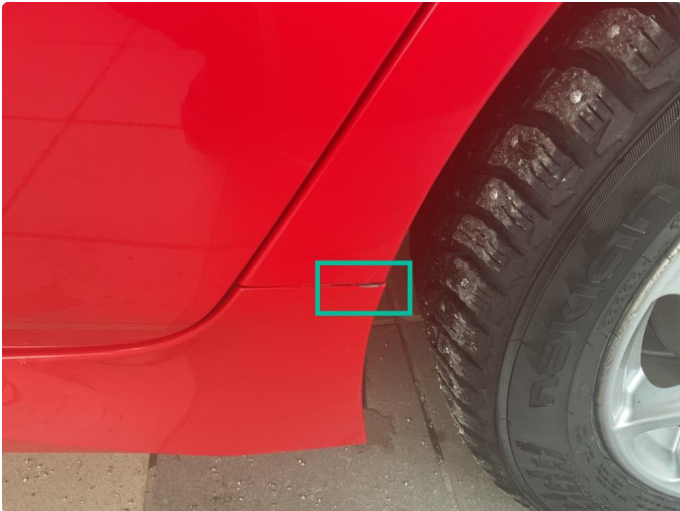
| Punkt | | Beskrivelse | Plassering |
|---|---|---|---|
| 1.1 | Skjermer | Lakk er slitt ved skøyt. | venstre bak |

1.1 Lakk er slitt ved skøyt.

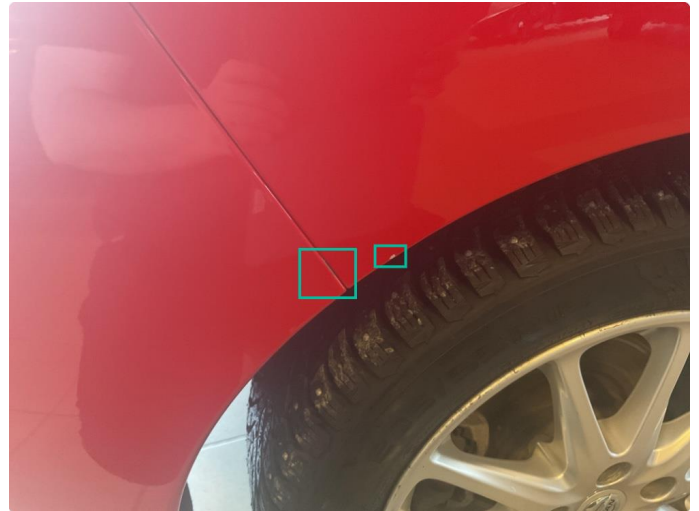
| Punkt | | Beskrivelse | Plassering |
|---|---|---|---|
| 1.2 | Skjermer | Lakk slitt ved skøyt. + et lite steinsprang. | høyre bak |

1.2 Lakk slitt ved skøyt. + et lite steinsprang.

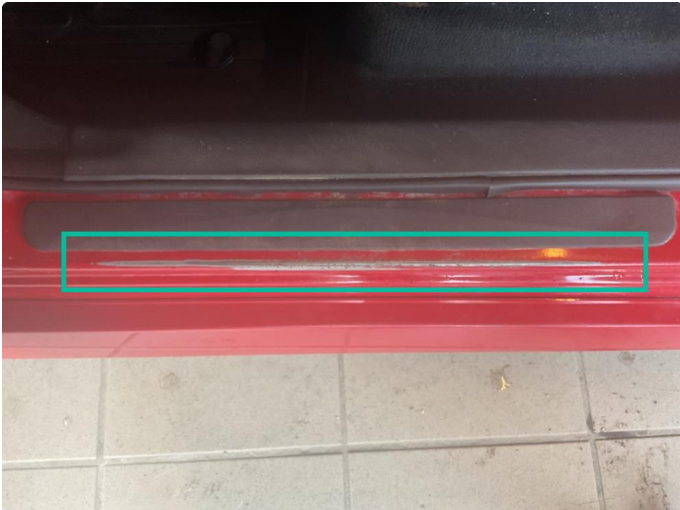
| Punkt | | Beskrivelse | Plassering |
|---|---|---|---|
| 1.3 | Terskler/innlastningssone | En del slitasje ved innsteg alle dører. | alle |

1.3 En del slitasje ved innsteg alle dører.

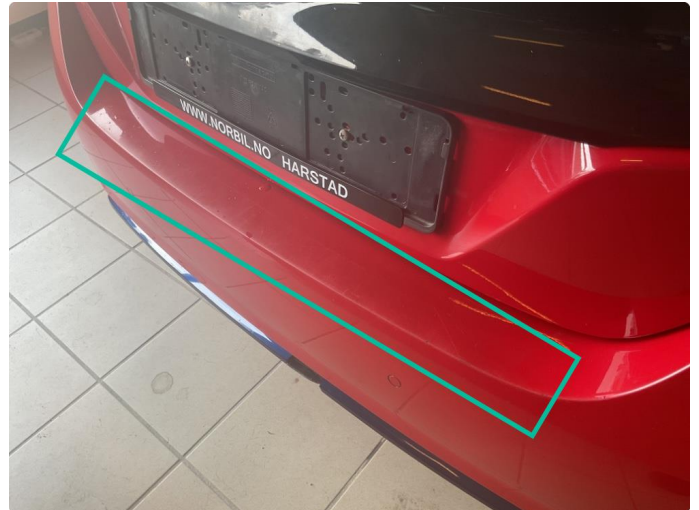
| Punkt | | Beskrivelse | Plassering |
|---|---|---|---|
| 1.4 | Terskler/innlastningssone | Generelt noe slitasje ved terkel til bakluke. | bak |

1.4 Generelt noe slitasje ved terkel til bakluke.

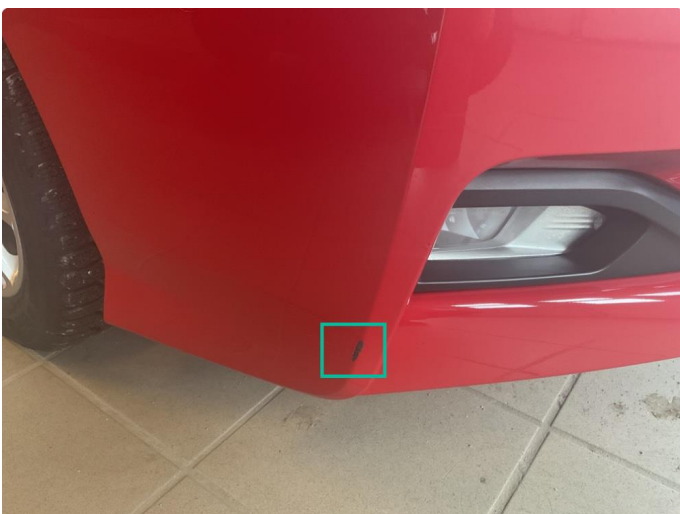
| Punkt | | Beskrivelse | Plassering |
|---|---|---|---|
| 1.5 | Støtfanger | Ripe gjennom lakk på støtfanger foran. | høyre foran |

1.5 Ripe gjennom lakk på støtfanger foran.

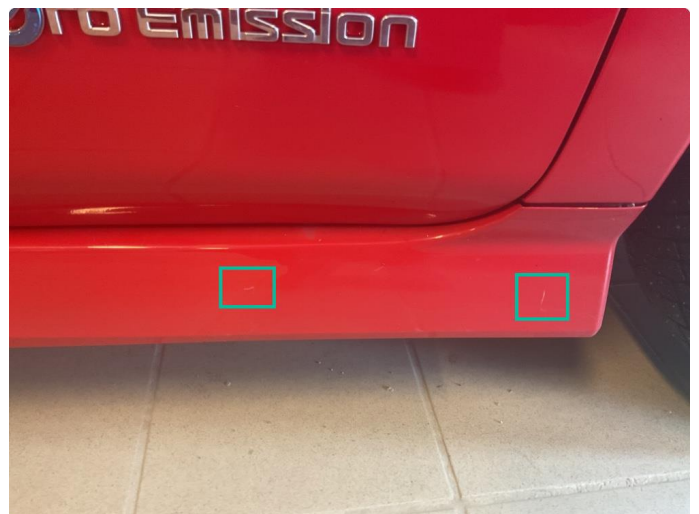
| Punkt | | Beskrivelse | Plassering |
|---|---|---|---|
| 1.6 | Kanal | Et par små riper, ikke gjennom lakk. | høyre foran |

1.6 Et par små riper, ikke gjennom lakk.
