**BMW IX3 BAKHJULSDRIFT**
**TESTDATO: 09.04.2026**
**KODE: 1985293**

<b>EC35518</b>

NBF Tilstandsrapport er utarbeidet av Norges Bilbransjeforbund og Forbrukerrådet.

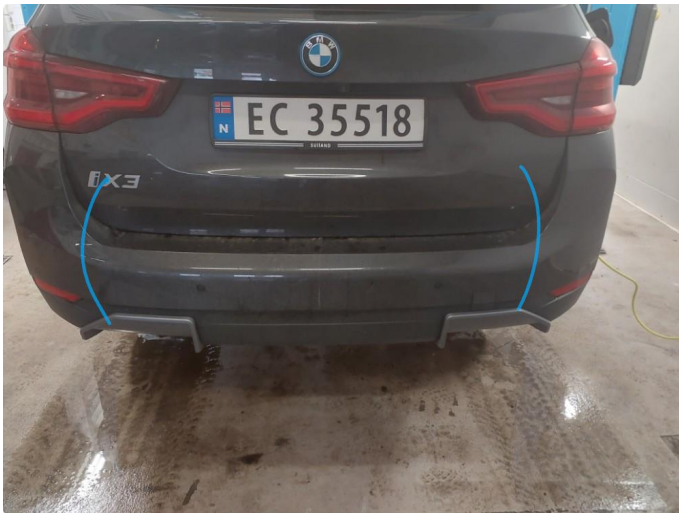
1.2 Riper

Punkt	Beskrivelse	Plassering
<b>1. EKSTERIØR</b>		
1.1	Dekk/Felger	Leveres med 4 nye sommerdekk
1.2	Terskler/innlastningssone	riper
