**AUDI Q5 163 HK AUTOMAT 4X4**
**TESTDATO: 22.04.2026**
**KODE: 2005080**

<b>YA66985</b>

NBF Tilstandsrapport er utarbeidet av Norges Bilbransjeforbund og Forbrukerrådet.

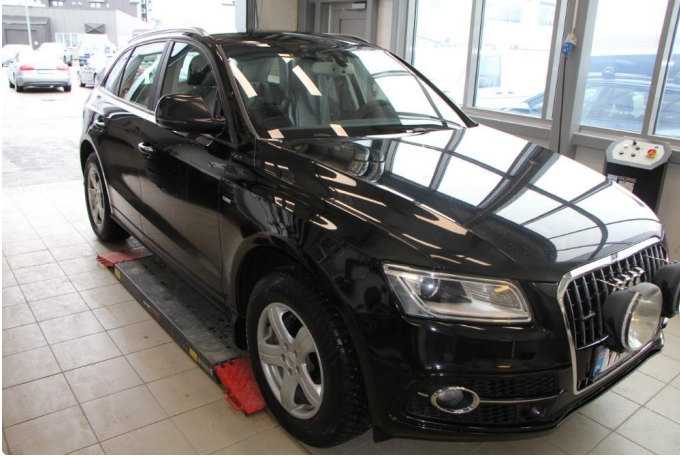
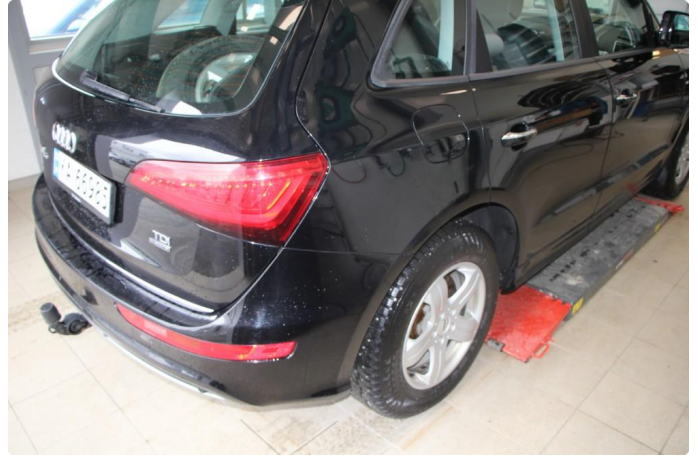
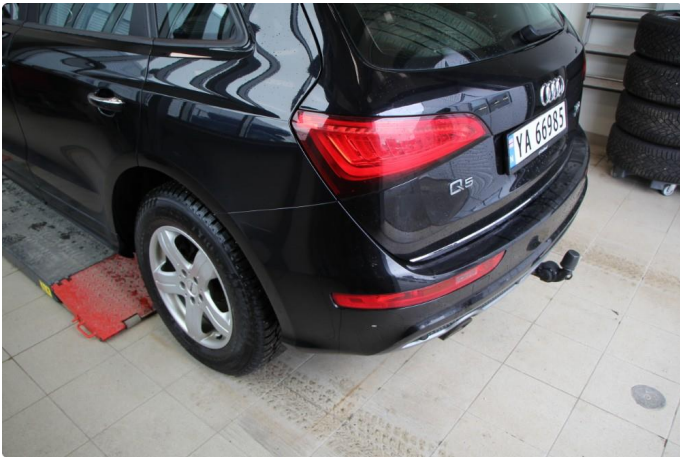
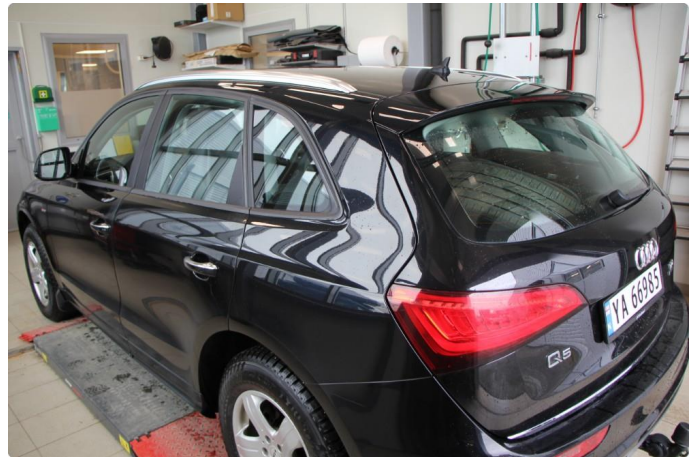
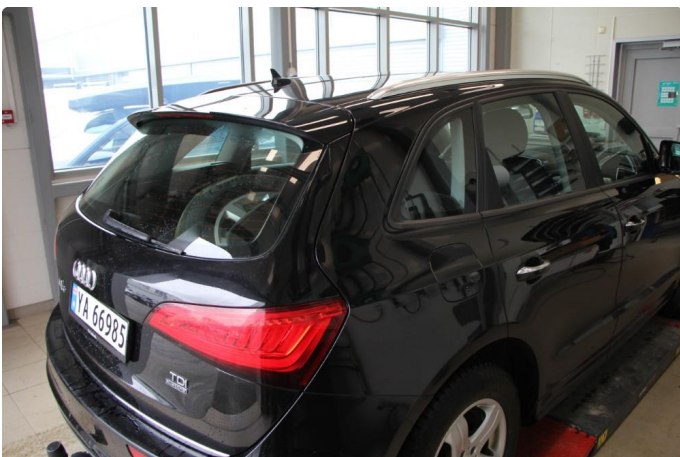
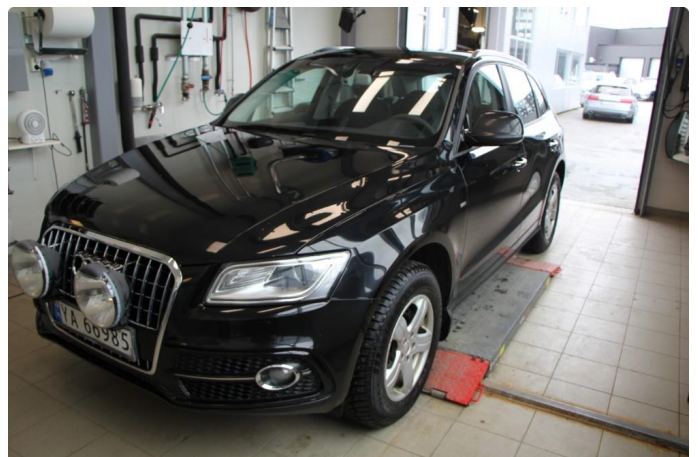
Punkt	Beskrivelse	Plassering
<b>1. EKSTERIØR</b>		
1.1 Lakk	Noen små sår/riper rundt om på bil, noe steinsprut i front. Normalt for km.
