# NAF Bruktbiltest

**Testdato**  
30.03.2026

Bilmerke	Hyundai	Motorstørrelse	- cm <sup>3</sup>
Modell	IONIQ	Motoreffekt	88 kW
Type	AE	Aksler i drift	1
Registreringsnr.	EJ18360	Drivstofftype	Elektrisk
Understellsnr.	KMHC851HFKU031705	Kjøretøygruppe	101
Km.stand.	80335	Bruktimportert	Nei
Farge	Svart	Registreringsår	2018
Karosseritype	Kombikupé	Registrert første gang	21.08.2018
		Frist for neste EU kontroll	16.11.2027

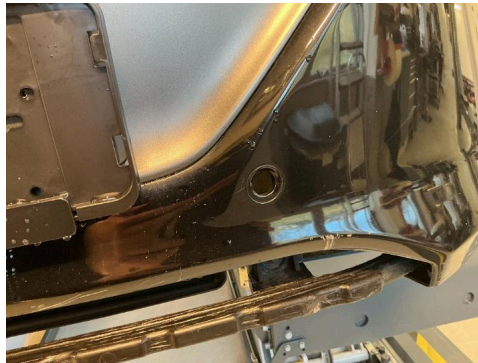
68. Lyd / lyssignaler

R

<b>Komfort</b> Fejlkode: B121100 Parkeringsensor FV i midten Funktion ukorrekt.	<b>BCM Karosseristyreenhed (CAN)</b>	<b>1 Fejl</b>
<b>Komfort</b>	<b>PSM sædestyreenhed</b>	<b>0 Fejl</b>
<b>Komfort</b>	<b>AAF variabelt kølerjalousi</b>	<b>0 Fejl</b>
<b>Komfort</b>	<b>WPC Wireless Power Charger</b>	<b>0 Fejl</b>
<b>Gearkasse</b> Fejlkode: C110216 Batterispænding Spænding for lav.	<b>E-Shifter gearvælgermodul</b>	<b>1 Fejl</b>
<b>Infotainmentsystem</b>	<b>AMP Forstærker</b>	<b>0 Fejl</b>
<b>Infotainmentsystem</b>	<b>AVN navigationssystem</b>	<b>0 Fejl</b>

Fejlkode: B121100  
Parkeringsensor FV i midten  
Funktion ukorrekt.

17.14	Lys	Vann / kondens i lykt:	Venstre baklys
20.3	Lyd / lyssignaler	Feil med parkeringssensor:	Midten foran
58.5	Tilstand 12 volt batteri	Bør skifte batteri!
