# NAF Bruktbiltest

**Testdato**  
20.03.2026

Bilmerke	Audi	Motorstørrelse	1968 cm <sup>3</sup>
Modell	Q5	Motoreffekt	125 kW
Type	8R	Aksler i drift	2
Registreringsnr.	SD61556	Drivstofftype	Diesel
Understellsnr.	WAUZZZ8R8AA102689	Kjøretøygruppe	101
Km.stand.	274499	Bruktimportert	Ja
Farge	Grå	Registreringsår	2010
Karosseritype	Stasjonsvogn	Registrert første gang	09.09.2010
		Frist for neste EU kontroll	14.09.2027

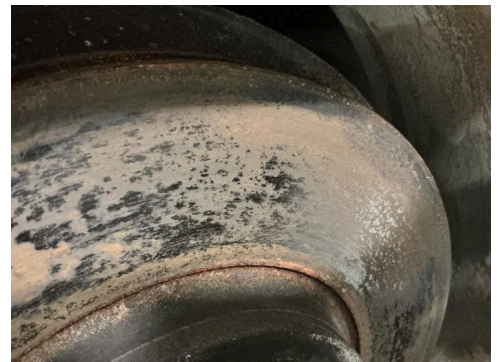
24. Bremseskiver

4.8		Aktivert serviceindikator	
6.10	Bremsekiver	Rust på bremseskive:	Venstre foran, Venstre bak, Høyre bak, Høyre foran
17.14	Lys	Vann / kondens i lykt:	Høyre baklys

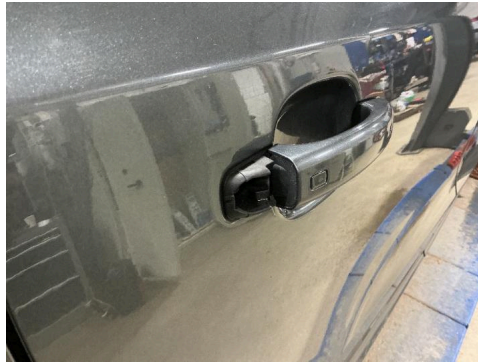
26. Dør-/panseråpner

67.8	Ekstra hjulsett	Ekstra hjulsett mangler	
83.2	Dør-/panseråpner	Skade på utvendig døråpner:	Høyre bakkdør
86.2	Lakk / karosseri utvendig	Lakkriper:	Støtfanger foran

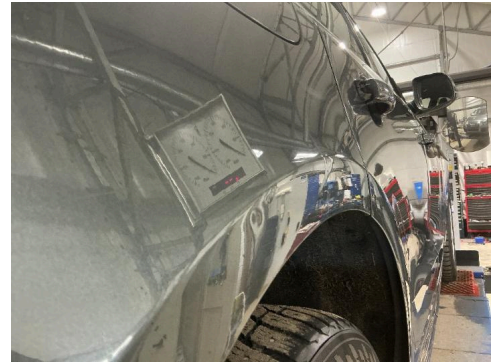
27. Høyre bakskjerm

86.5		Bulk (er):	Venstre fordør, Høyre bakskjerm
86.15		Lakkslipp/flassing	Støtfanger bak, Støtfanger foran
94.1	Solskjerm	Løs solskjerm:	Venstre, Høyre
101.4	Bagasjeromstildekning	Skadet innfesting:	Hattehyll
