MG HS PHEV FORHJULSDRIFT

TESTDATO: 08.04.2026

NBF Tilstandsrapport er utarbeidet av Norges Bilbransjeforbund og Forbrukerrådet.

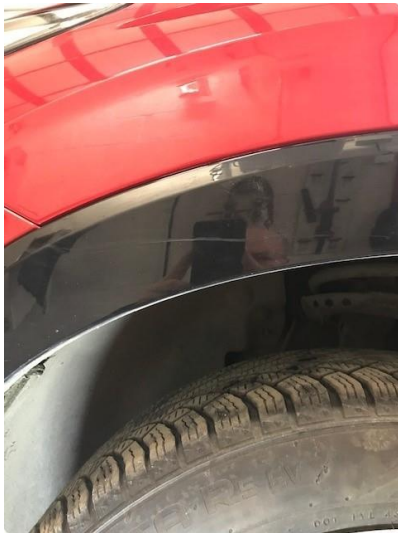
Punkt	Beskrivelse	Plassering
<b>1. EKSTERIØR</b>		
1.1 Skjermer	skjermetbygger ripe	venstre foran

1.1 Skjermutbygger ripe
