NAF Bruktbiltest

Testdato
01.04.2026

Bilmerke	Audi	Motorstørrelse	1984 cm ³
Modell	A6 Avant	Motoreffekt	132 kW
Type	4G	Aksler i drift	1
Registreringsnr.	BS69942	Drivstofftype	Bensin
Understellsnr.	WAUZZZ4G6DN113594	Kjøretøygruppe	101
Km.stand.	283215	Bruktimportert	Nei
Farge	Grå	Registreringsår	2013
Karosseritype	Stasjonsvogn	Registrert første gang	18.04.2013
		Frist for neste EU kontroll	22.11.2026

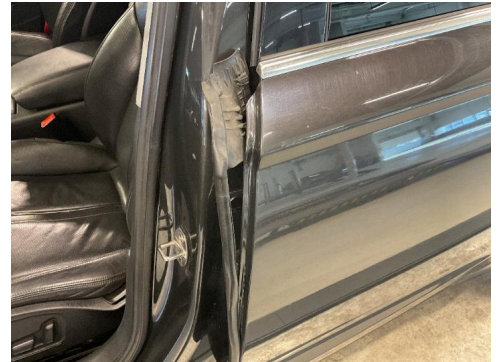
27. Dør-/panseråpner

83.14		Feil med utvendig åpner:	Bakluke/-dør
86.1	Lakk / karosseri utvendig	Skadet:	Høyre forskjerm, Støtfanger foran, Høyre bakskjerm, Støtfanger bak
86.5		Bulk (er):	Bakluke

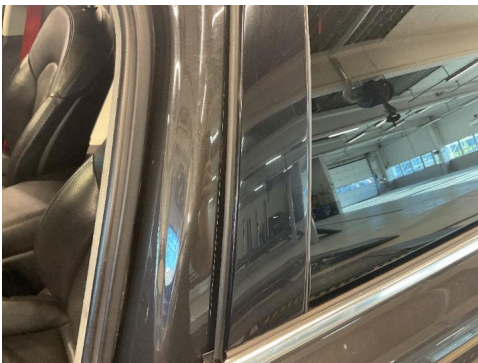
28. Døråpning

86.12		Rustangrep:	Venstre bakskjerm
92.1	Luftdyse kupé	Luftdyse skadet:	Midten foran
97.1	Døråpning	Sår eller skade:	Venstre fordør
101.3	Bagasjeromstildekning	Mangler:	
Ref.Id	Opplysning	Resultat	Beskrivelse

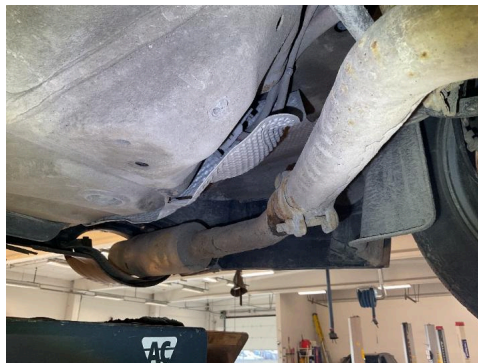
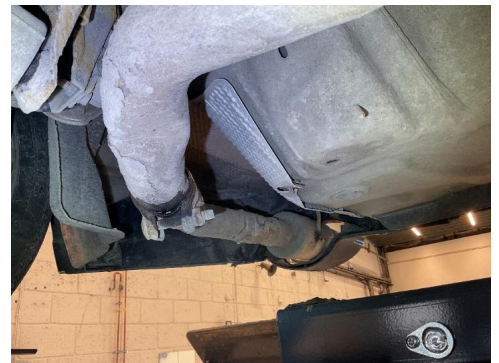
29. Eksosanlegg

33.9	Eksosanlegg	Mangelfullt oppheng:	Høyre bakre eksospotte
33.12		* Uoriginalt eksos anlegg	
67.8	Ekstra hjulsett	Ekstra hjulsett mangler	
77.1	Fjærer / fjærbein	Brudd:	Venstre bak

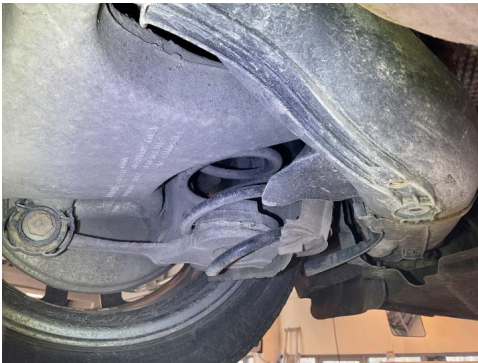
31. Fjærer / fjærbein

77.2		Fjæren sitter ikke i sporet sitt:	Venstre bak
81.2	Frontrute	En eller flere steinsprutrosetter som ikke er utbedret • Reparasjonsmetode:Skift	
83.11	Dør-/panseråpner	Slitt / skade på gummilist:	Venstre bak

86.21	Lakk / karosseri utvendig	Diverse småbulker/lakkriper	
86.30		Lakk/karosseri er vurdert, men vanskelig når bilen er:	våt og skitten
88.15	Underside	* Ikke løftet bak grunnet knekt fjær

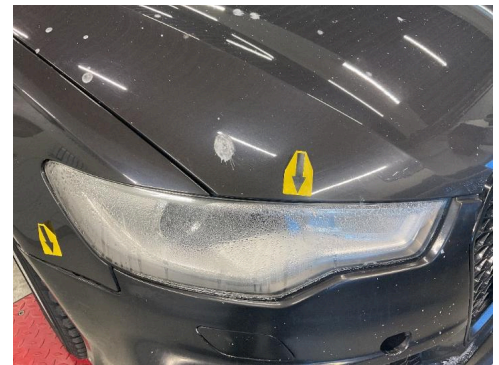
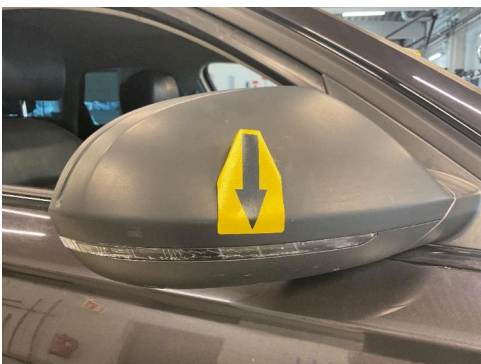
45. Lys

17.14	Lys	Vann / kondens i lykt:	Høyre nærllys
27.16	Motor virkemåte	* Tikking fra motor. Videre feil søk anbefales	
28.3	Utvendig tilstand motor	Manglende / skadet deksel under motor

17.31	Lys	Krakerert lyktglass	Høyre sideblink
23.4	Full systemskann	Det finnes feilkoder, se rapport	
23.6		Etter avtale med kunde er feilkode/r slettet, feilsøking må påregnes dersom feilkode dukker opp igjen

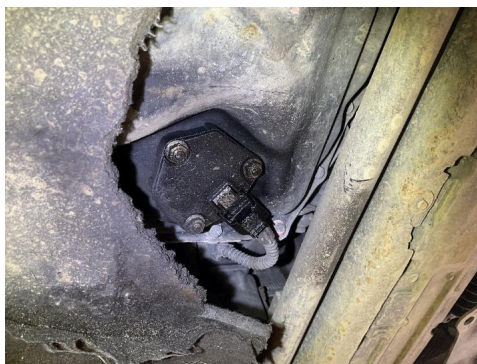
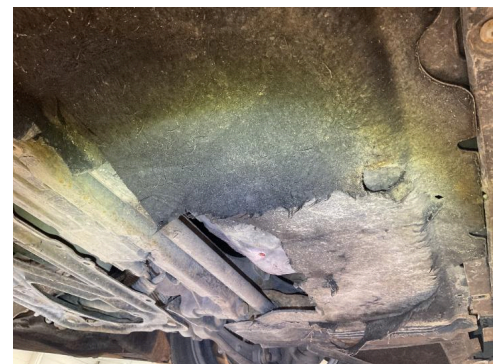
47. Utvendig tilstand motor

28.7	Utvendig tilstand motor	Oljesvetting	
29.12	Oljenivå motor	Bilen er ikke utstyrt med peilepinne, oljenivå er ikke kontrollert	
66.10	Felg	Ripe/slitasje på felg
