MG MARVEL R 4X4
TESTDATO: 09.04.2026
KODE: 1994490

EF48959

NBF Tilstandsrapport er utarbeidet av Norges Bilbransjeforbund og Forbrukerrådet.

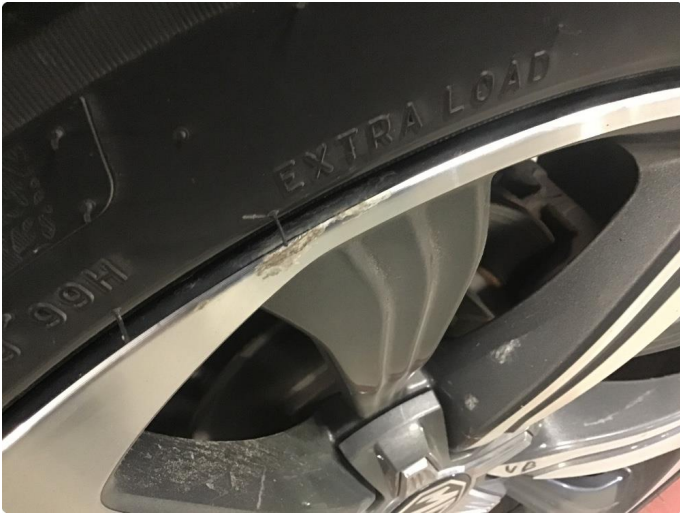
1.1 Kantkjørt felg

Punkt	Beskrivelse	Plassering
1. EKSTERIØR		
1.1 Dekk/Felger	kantkjørt felg

Normal slitasje ihht. alder og km-stand.
Noen kantkjørte felger (kostmetisk)
