NAF Bruktbiltest

Testdato
09.04.2026

Bilmerke	Ford	Motorstørrelse	- cm ³
Modell	Mustang Mach-E	Motoreffekt	442 kW
Type	LSK	Aksler i drift	2
Registreringsnr.	EJ25743	Drivstofftype	Elektrisk
Understellsnr.	WF0TK4SX6PMA29143	Kjøretøygruppe	101
Km.stand.	15399	Bruktimportert	Nei
Farge	Hvit	Registreringsår	2024
Karosseritype	Kombikupé	Registrert første gang	16.07.2024
		Frist for neste EU kontroll	15.07.2028

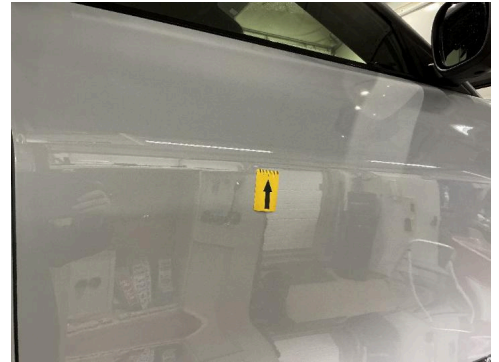
○ 27. Høyre fordør

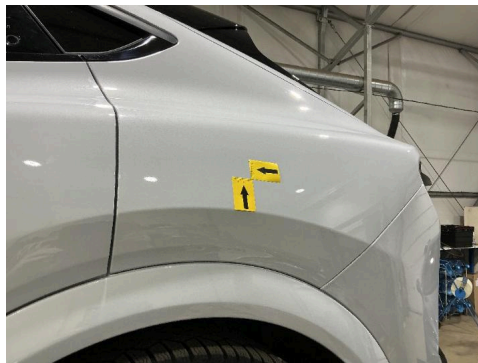
Ref.Id	Repareres	Resultat	Beskrivelse
86.5	Lakk / karosseri utvendig	Bulk (er):	Venstre bakskjerm
98.2	Seter	Misfarget/skittent:	Høyre foran

○ 29. Venstre bakskjerm

R
