NAF Bruktbiltest

Testdato
13.04.2026

Bilmerke	BMW	Motorstørrelse	1499 cm ³
Modell	225xe iPerformance	Motoreffekt	100 kW
Type	F2AT	Aksler i drift	2
Registreringsnr.	FT61357	Drivstofftype	Bensin
Understellsnr.	WBA6Y3104KVC95788	Kjøretøygruppe	101
Km.stand.	86268	Bruktimportert	Nei
Farge	Blå	Registreringsår	2018
Karosseritype	Stasjonsvogn	Registrert første gang	19.06.2018
		Frist for neste EU kontroll	03.12.2026

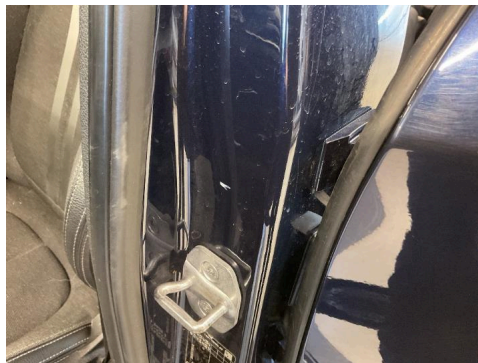
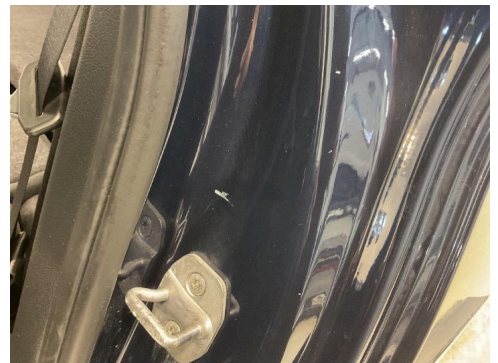
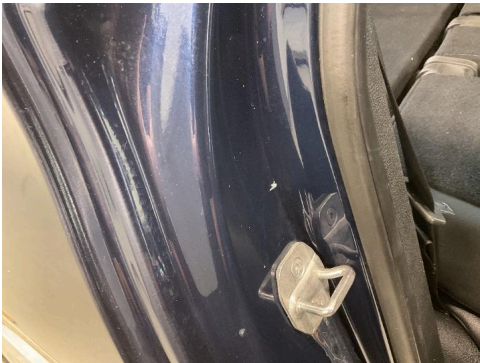
Ref.Id	Repareres	Resultat	Beskrivelse
23.2	Interiør generelt.	Forurensing og/eller ubehagelig lukt	
41.3	Kjølesystem.	Lavt kjølevæsknivå	
49.2	Elektrisk vindusheis.	Elektrisk vindusheis, feil funksjon/virkning	Venstre fordør
50.2	Døråpning.	Sår eller skade:	Venstre fordør, Høyre bakhjør, Venstre bakhjør
60.1	Bagasjeromstildekning/rollo	Mangler.	
62.3	Lakk / karosseri utvendig.	Steinsprut/lakksår	Venstre bakhjør
62.10		Skadet:	Høyre fordør
84.1	Fjærer / fjærbein.	Brudd:	Venstre foran
84.2		Fjæren sitter ikke i sporet sitt:	Venstre foran

29. Døråpning.

30. Døråpning.

31. Døråpning.

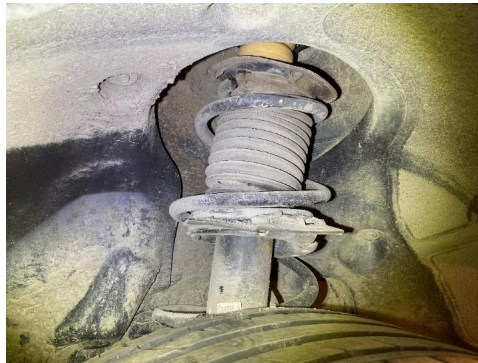
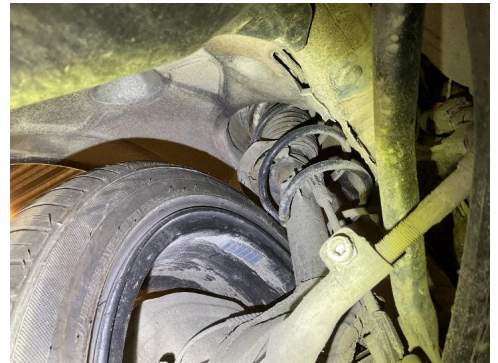
32. Fjærer / fjærbein.

33. Fjærer / fjærbein.

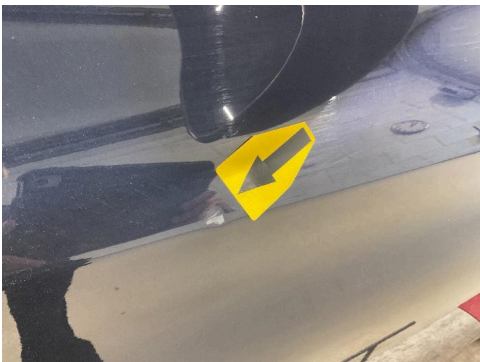
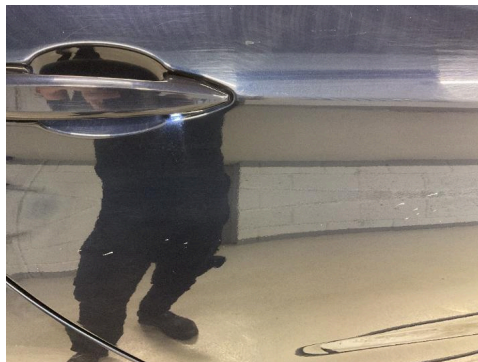
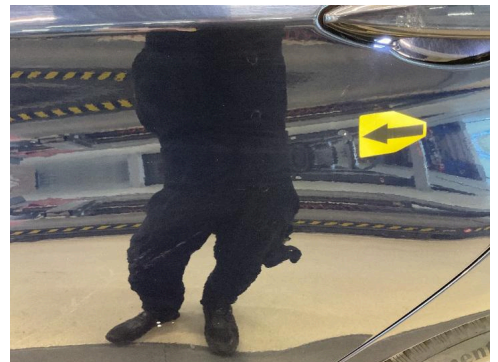
Ref.Id	Opplysning	Resultat	Beskrivelse
36.4	Feilkodeutlesing.	Det finnes feilkoder, se rapport	
36.6		Etter avtale med kunde er feilkode/r slettet, feilsøking må påregnes dersom feilkode dukker opp igjen	
43.8	Oljenivå motor.	Bilen er ikke utstyrt med peilepinne, oljenivå er ikke kontrollert	
62.19	Lakk / karosseri utvendig.	Diverse riper/småskader i lakken, anses som normal slitasje for bilens alder og kjørelengde	
88.10	Felg.	Riper/slitasje på felg	
89.25	Ekstra hjulsett..	Ripe/slitasje på felg

34. Lakk / karosseri utvendig.

35. Lakk / karosseri utvendig.

36. Lakk / karosseri utvendig.
